Stabiliteit lössdammen hoger dan verwacht

Op 29 juni 2021 viel in twee uur tijd in Meerssen bijna 80 mm regen, de hoogst gemeten waarde sinds de metingen op het KNMI-station Beek in 1947. Met een dagwaarde die statistisch gezien eens in de 125 jaar voorkomt. Eén grote waterbuffer bezweek deels onder het watergeweld. Uit onderzoek van Fugro blijkt dat de lössdammen sterker zijn dan verwacht.

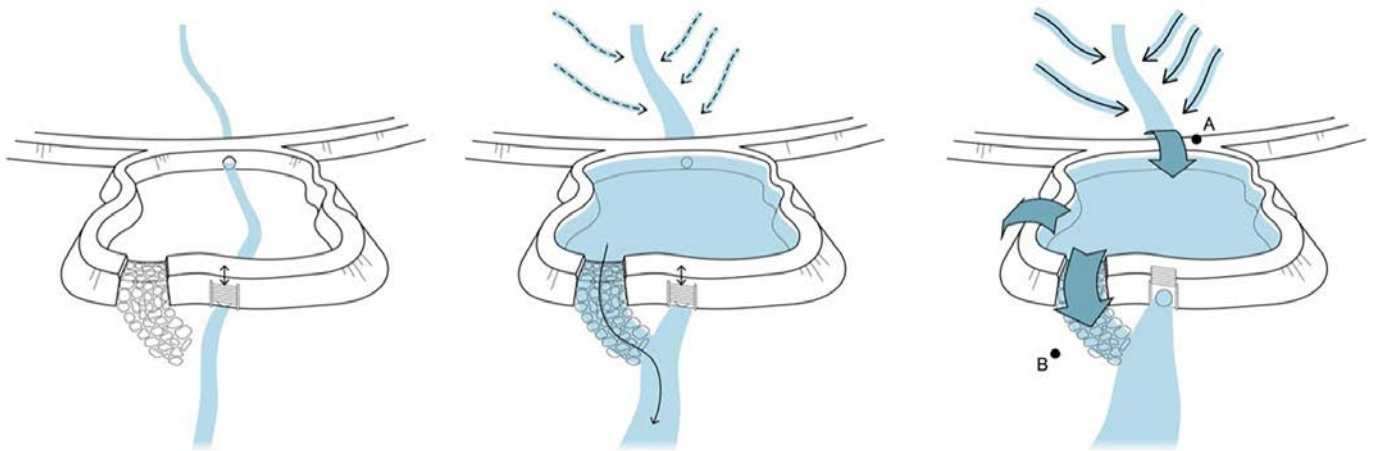
V.l.n.r. de werking van de buffer bij: droge periodes, natte periodes en de zeer extreme situatie op 29 juni 2021. De letters A (Visweg) en B (overlaat) verwijzen naar spectaculaire opnames vanuit dat standpunt genomen op de bewuste dag. Door het scannen van de QR-codes zijn de filmpjes te zien.

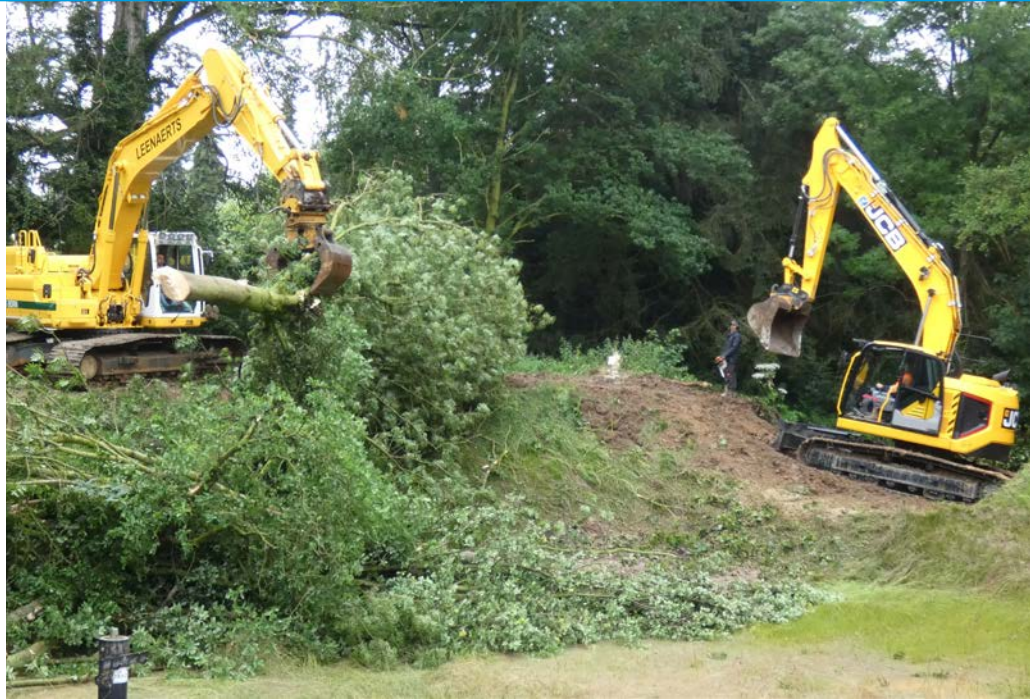
breed en 10 cm water over de rest van het grondlichaam rondom de buffer. Hierdoor ontstonden twee bressen in het grondlichaam rond de buffer. De meest kritieke bres had uiteindelijk een breedte boven van circa 2 m en was ruim 1 m diep. Hierdoor is ongeveer een kwart van het water uit het bassin gestroomd. De schade in Meerssen bleef gelukkig beperkt, omdat de schuiven, die normaliter op een kier staan ten behoeve van het vertraagd leeglopen, zijn opengezet. Uit de veldgegevens is achteraf herleid dat er tijdens de piek ongeveer 5 m³/s de buffer instroomde. Bij het ontwerp van de buffer was uitgegaan van 2 m³/s bij een piekbui van 47 mm die volgens klimaatscenario 2050 gemiddeld eens in de 25 jaar optreedt.

Herstelwerkzaamheden aan de waterbuffer.

Waterschap Limburg heeft noodmaatregelen getroffen om de regenwaterbuffer zo snel mogelijk te herstellen. Met bigbags en folie is stroomopwaarts een extra noodbuffer aangelegd. De bressen in de bijna 4 m hoge dam zijn gedicht. Hiervoor zijn ze eerst uitgekast en vervolgens aangevuld met lokaal aanwezige löss. De kruin is verbreed tot 5 m met daardoor aan beide zijden taluds van 1 : 1,5. De taluds zijn opgeschoond en bomen zijn verwijderd. Vervolgens is teelaarde aangebracht en is gras ingezaaid. Bij de overlaat is

zware stortsteen aangebracht op doek en is er een grotere teenverzwareng aangebracht. De overlaat is daarbij verbreed van 5 m naar 15 m op basis van de opgetreden $5 \text{ m}^3/\text{s}$.

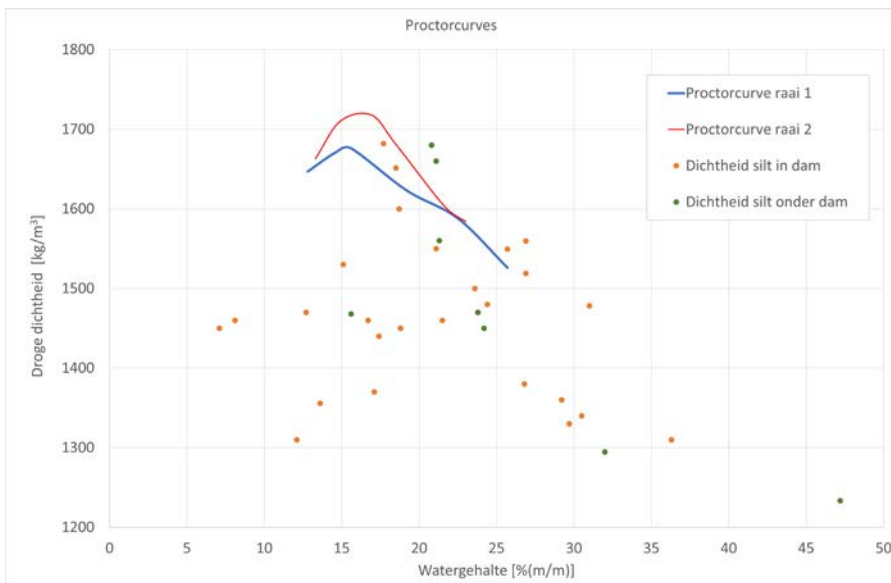
Uit het onderzoek blijkt dat de löss in de dam relatief homogeen is samengesteld. Plaatselijk zijn wel houtresten aanwezig. De grond is deels slecht tot matig verdicht. Dit lag in de lijn der verwachting, omdat de grond tijdens realisatie en herstel van de dammen relatief nat was en daardoor slecht was te verdichten. De onderzochte löss is weinig erosiebestendig (erosiecategorie 3). De representatieve hoek van inwendige wrijving van de löss is circa 36° en daarmee aanzienlijk hoger dan de veilige ondergrenswaarde van $27,5^\circ$ uit tabel 2.b van NEN 9997-1. De in het laboratorium kunstmatig verdichte löss is iets sterker dan de in de dammen aangetroffen löss.

Het silt is deels slecht tot matig verdicht, waardoor niet wordt voldaan aan de RAW-eis dat de dichtheid hoger moet zijn dan 97 procent van de Proctordichtheid.
