## **Evaluatie hoogwater Gulp**

**zaterdagavond 28 juli 2012 in Slenaken, Beutenaken  
en Pesaken**

Waterschap Roer en  
Overmaas

1207143-000-ZWS-0002

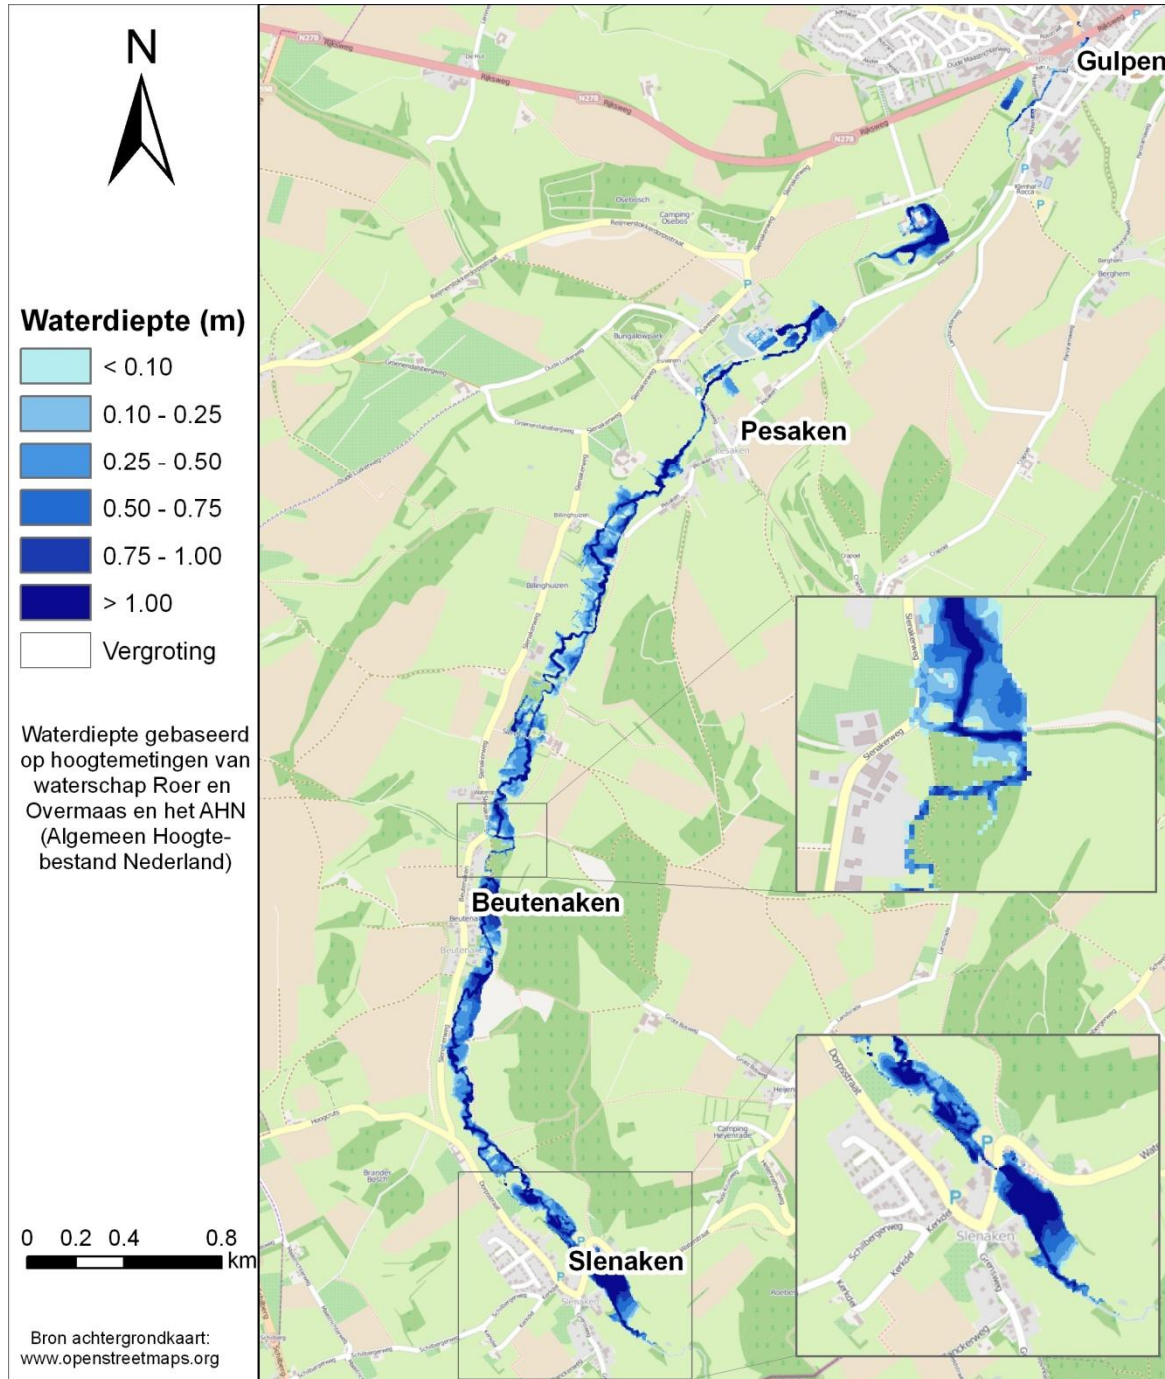
Figuur 2.4 Kaart met indicatieve overstromingsvlakken, afgeleid uit een veldinventarisatie door het waterschap en AHN-1

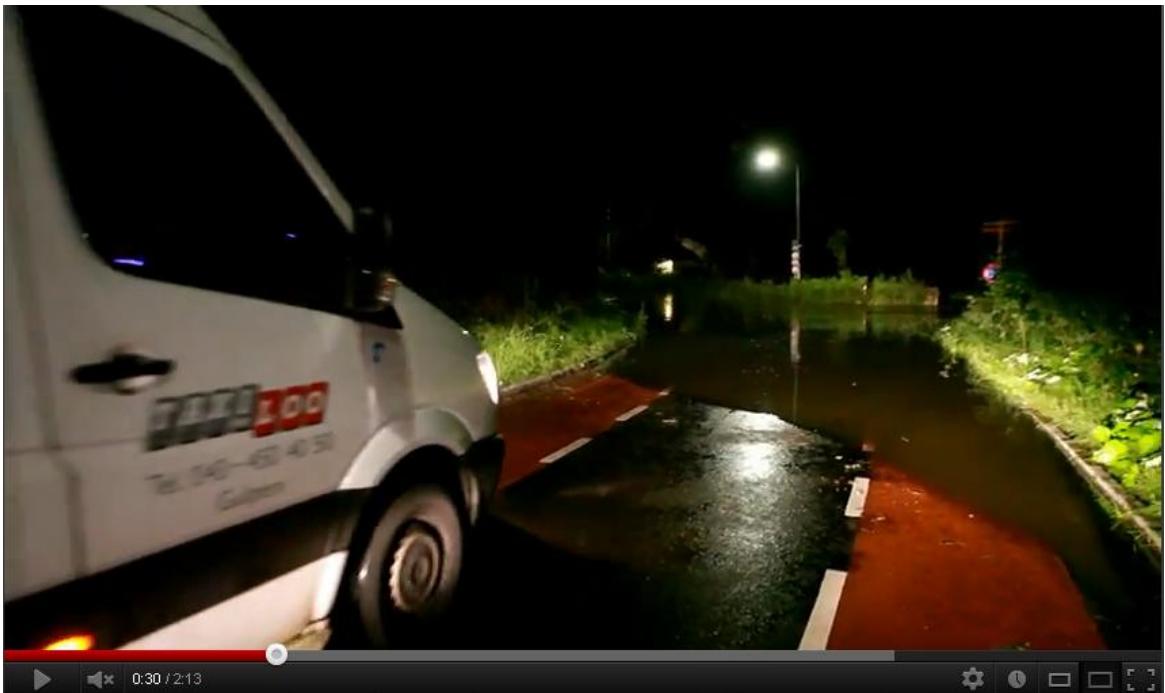
Op 28 juli 2012 is het water bovenstrooms het pand uit de Gulp getreden. Vanaf daar stroomde het water via de Slenakerweg in de richting van het pand van de heer en mevrouw Reijke. Via de voordeur is het water het pand binnen gekomen. Omdat de brandweer tijdig waarschuwde is er met hulp van burenhuisraad tijdig verplaatst. Vervolgens is het pand snel leeggepompt. Aan de achterkant van het pand (gelegen aan de Gulp) is het water tot in de tuin gekomen, maar niet het pand binnen gedrongen.

*Figuur 4.1 Beeld van de plas water op de weg voor het huis van de familie Reijke, overigens op een moment dat het water al weer gezakt is, door Persbureau Mediafotografie  
(Bron: <http://www.youtube.com/watch?v=1fkuizSlalM>)*

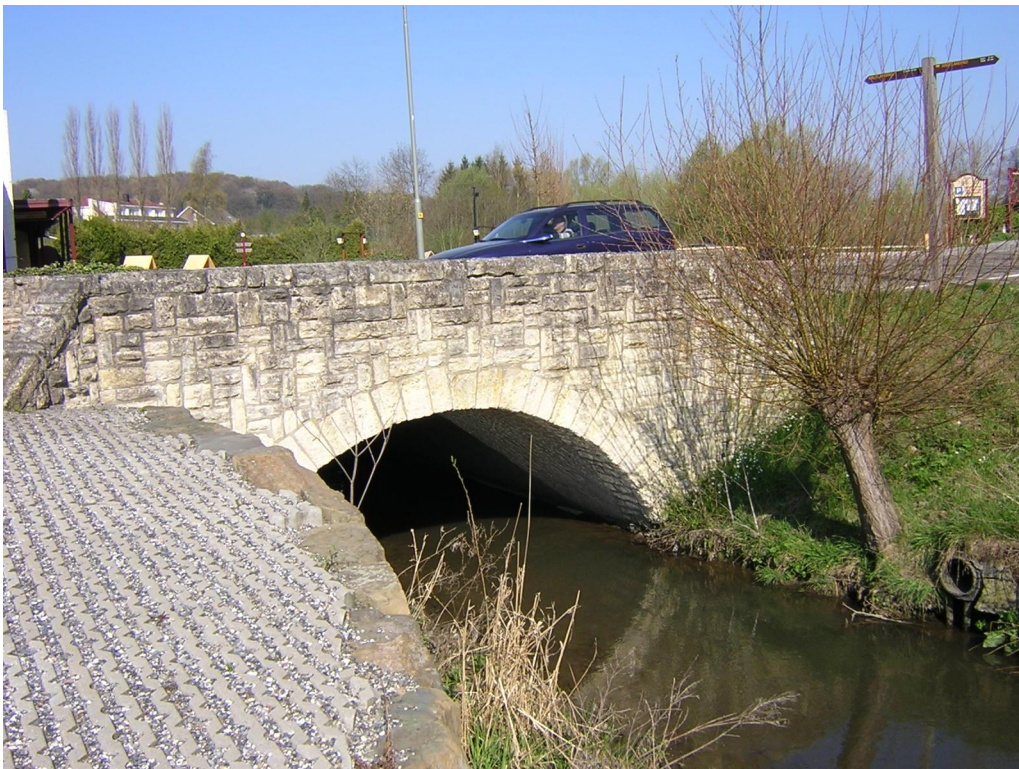
Het is evident dat er bovenstrooms van Slenakerbrug minder schade zou zijn geleden als de brug een veel groter doorstroomprofiel zou hebben gehad gezien de opstuwung van circa 70 cm. In zoverre zien de gedupeerden de brug logischerwijze als een knelpunt. In dit kader is het echter belangrijk om te toetsen of de brug voldoet aan de ontwerpcapaciteit en of die capaciteit wel juist is.

Figuur 5.7 De Slenakerbrug, gezien vanaf de zuidzijde (bron waterschap)

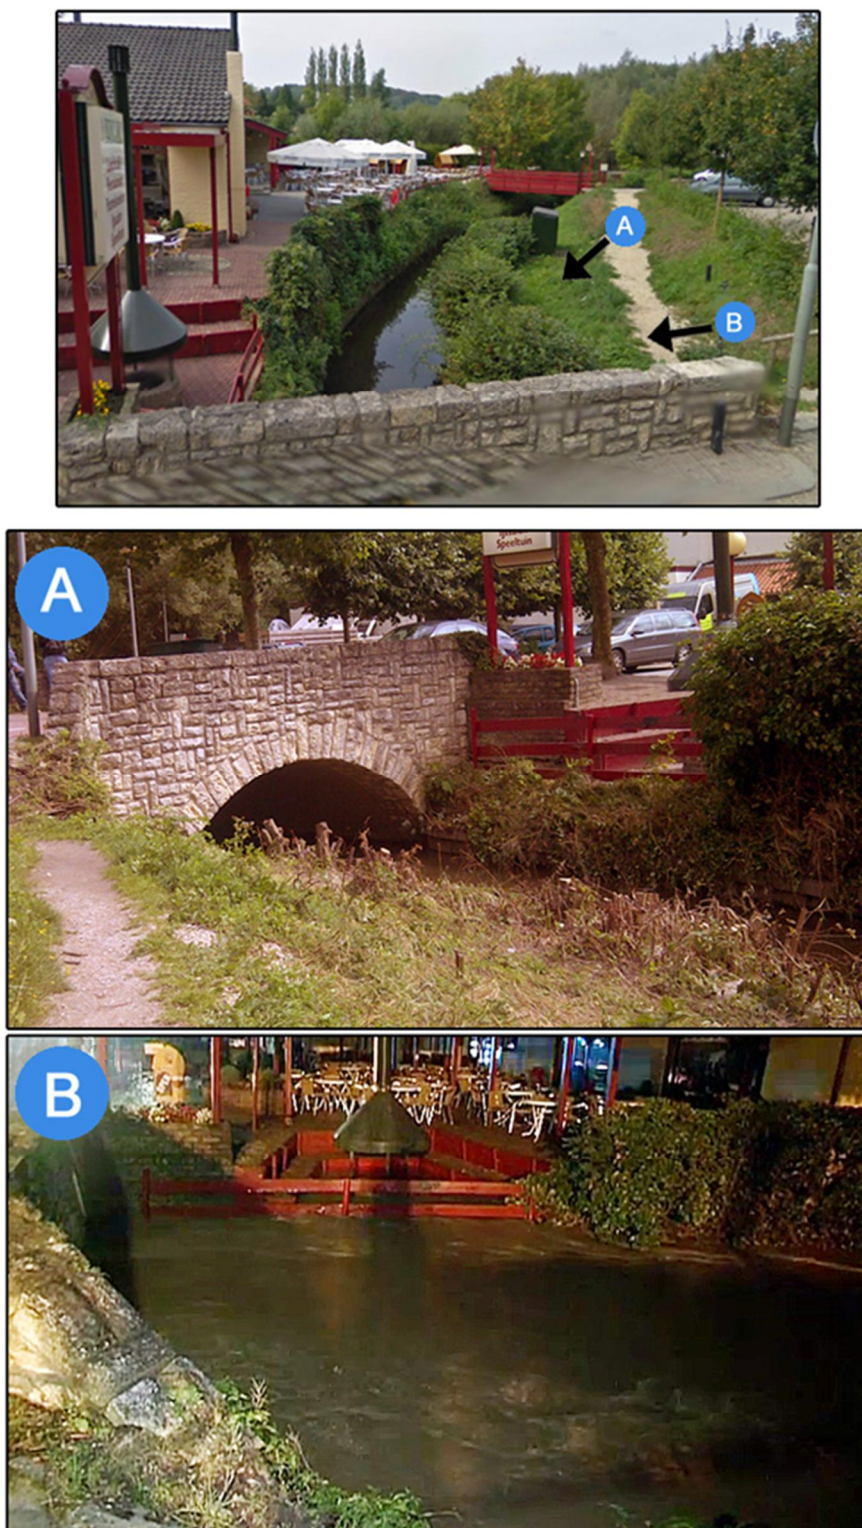
Figuur 5.8 De Slenakerbrug. De bovenste foto geeft een overzicht van de Gulp weer en laat zien waar Foto A en Foto B zijn genomen, incl. "kijkrichting" (point of view). De overzichtsfoto en de Foto A laat een normale situatie zien waarin de Gulp rustig voortkabbelt, op een hoogte van ongeveer NAP+137m. Foto B is rond middernacht gemaakt (nacht van zaterdag op zondag) en laat een verhoogde (+ 1.5m) Gulp zien

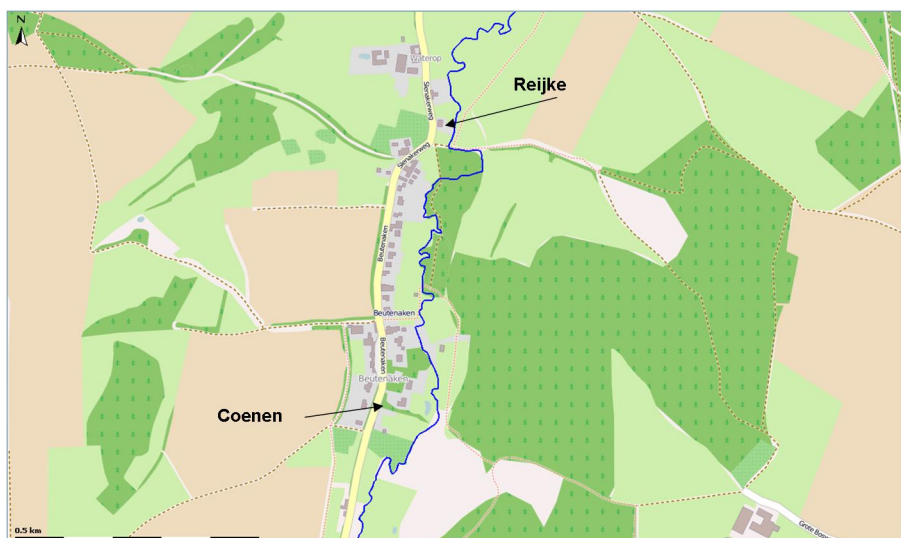
Figuur 5.9 Gulp rond Beutenaken

De tweede situatie is van heel andere aard. Bij de familie Reijke maakt de Gulp een tweetal haakse bochten. De situatie bij de 2<sup>e</sup> bocht, net voor de woning van Reijke is zodanig dat bij extreme afvoer het water de weg op schiet en daar ten slotte de wateroverlast veroorzaakt. Gezien het feit dat dit probleem zich ook voordoet bij lagere piekafvoeren, lijkt het ons raadzaam dat hier maatregelen worden getroffen, ook al voldoet de situatie aan de uitgevoerde normeringsberekening.

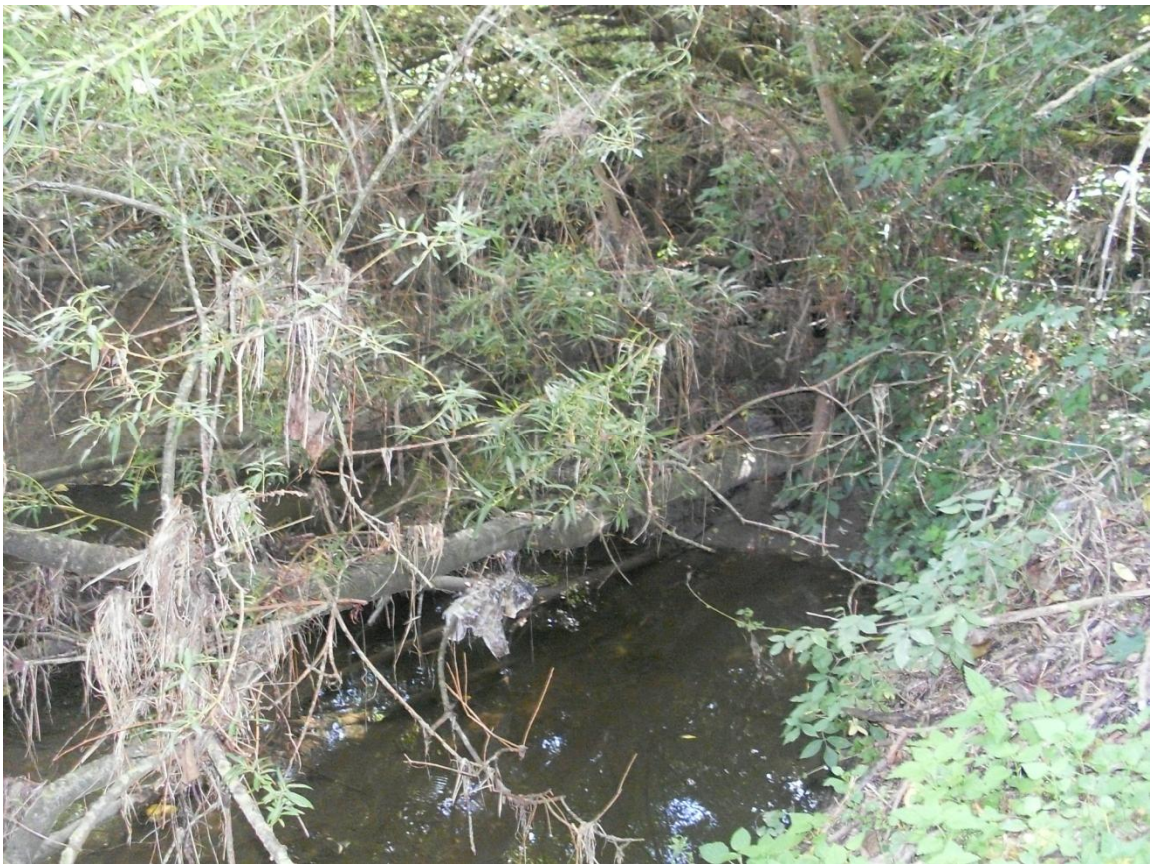
Omdat we door de hiervoor beschreven modelmatige analyses kunnen aantonen dat het natuurlijke beheer van de rivier boven Slenaken Brug geen invloed heeft gehad op de lokale opstuwing bij de brug, is het wel belangrijk om op te merken dat dit natuurlijke beheer het risico met zich mee brengt dat losse takken en liggende bomen door een hoogwater kunnen worden meegesleurd en het bruggat verstopt kan raken. De gevolgen hiervan zijn lokale opstuwingen en overstromingen. Figuur A.17 toont een situatie die boven Slenakerbrug op 30 augustus 2012 is aangetroffen tijdens het veldbezoek.

*Figuur A.17 Vegetatie in het rivierbed van de Gulp boven Slenakenbrug*
