# RAPPORT VAN BEVINDINGEN

Bouwkundig onderzoek en advies

In verband met het dijkversterkingsproject in Arcen

Raadhuisplein 16-18, 5944 AG Arcen

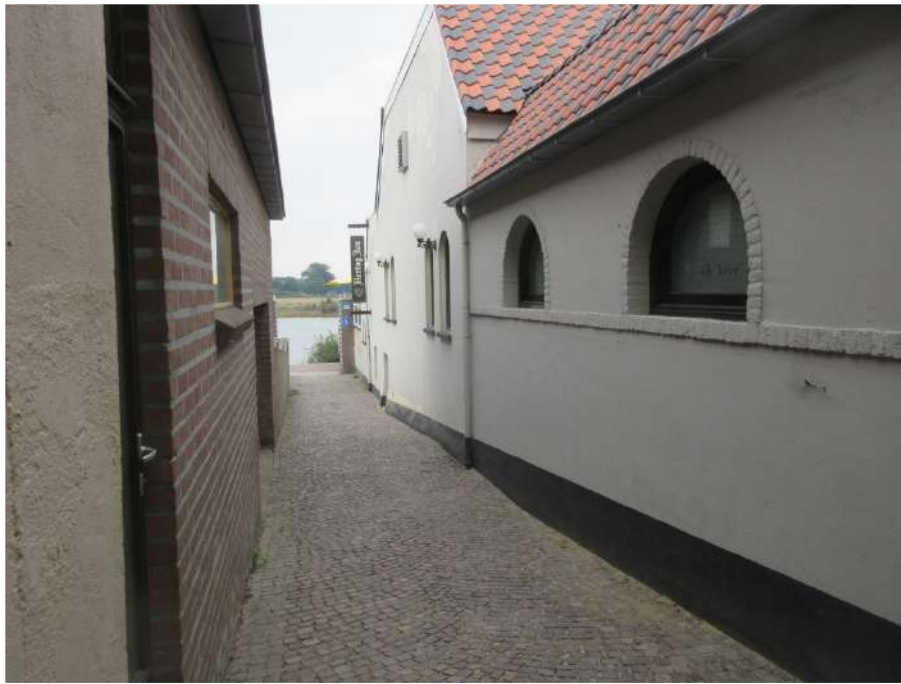
Linker zijgevel (zuid)

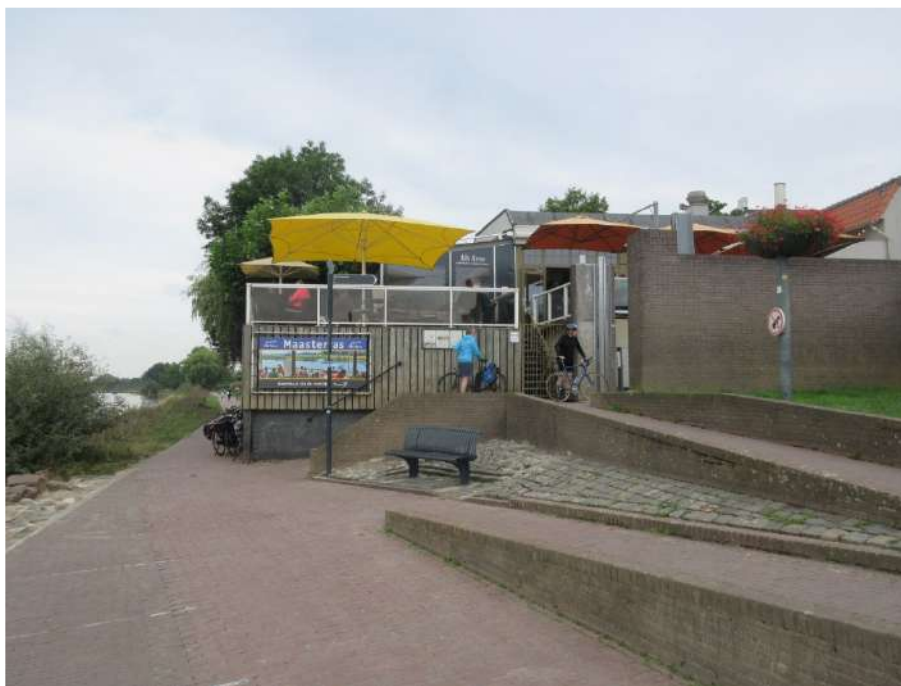
Linker zijgevel (zuid)
