Well Grotestraat Grond- en waterkerende kerkhofmuur

Cultuurhistorische en bouwhistorische verkenning

BAAC Rapport B-21.0229, productcode CB.DR60.35.006

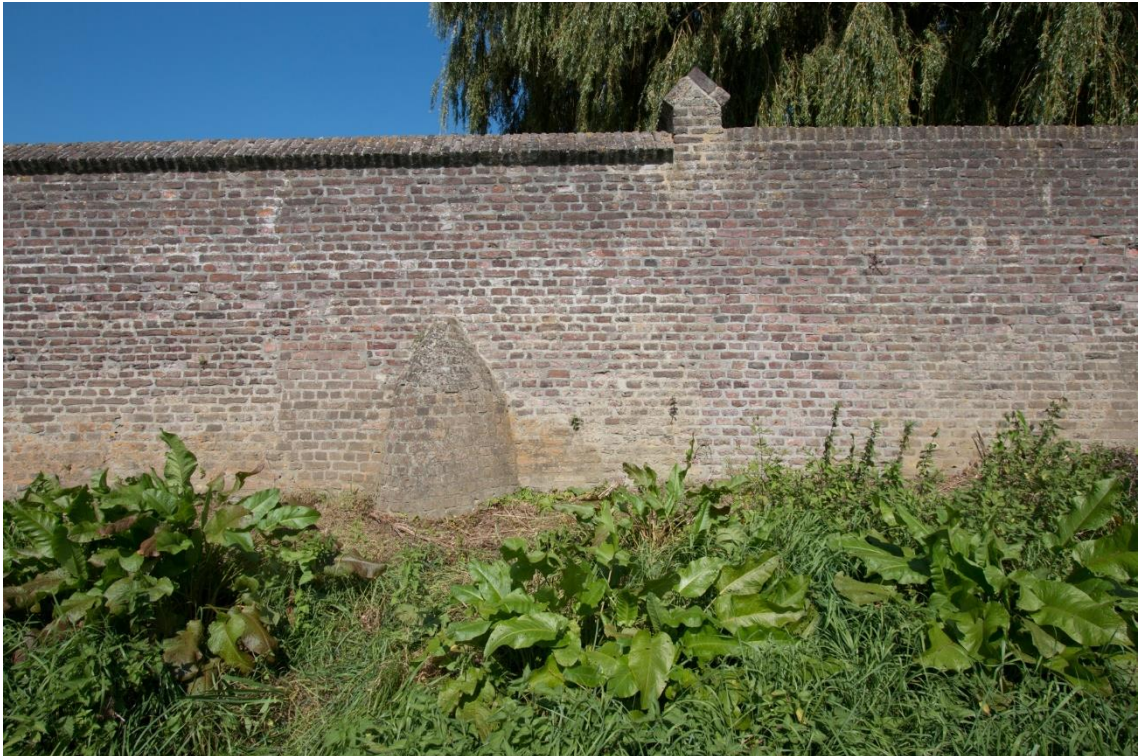
Muursectie één is meer dan de overige muursecties een lappendeken van (herstel)metselwerk. De muur gaat over van een afdekking met ezelsrug naar een afdekking met rollaag, ter plaatse van de huidige entree tot het kerkhof. In 1881 werd hier nog een brandspuithuisje tegen de muur tot stand gebracht (direct links van de opstand).

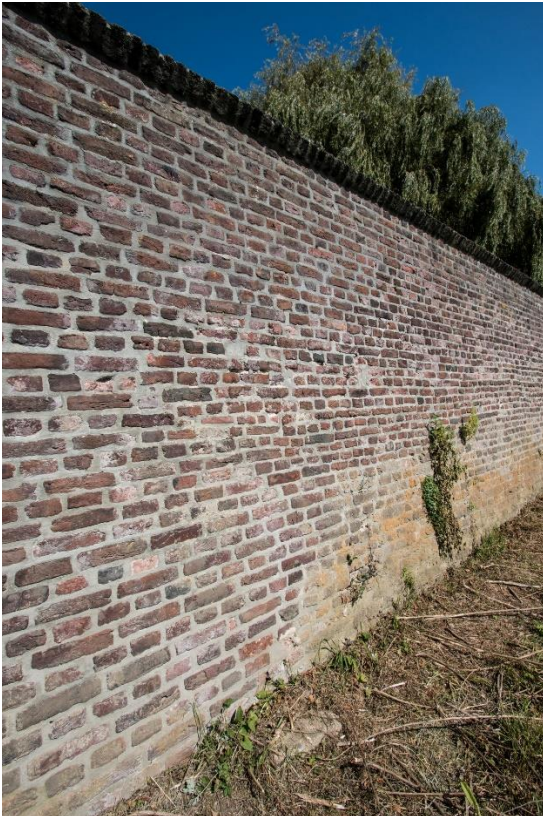
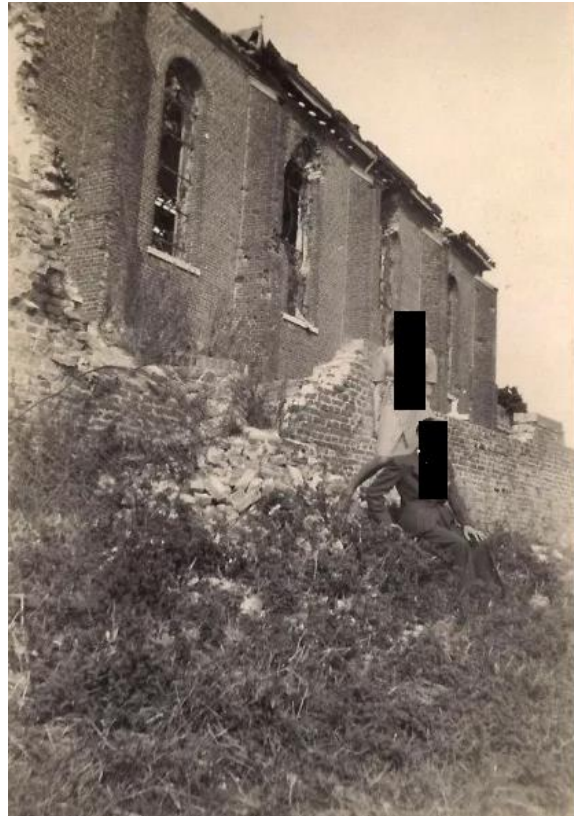
Het bovenste, paarskleurige metselwerk op de foto links is vrijwel zeker de herstelling van de oorlogsschade uit 1944 die we zien op de foto rechts. [Archief Well, alle historie over het dorp Well Limburg](#)

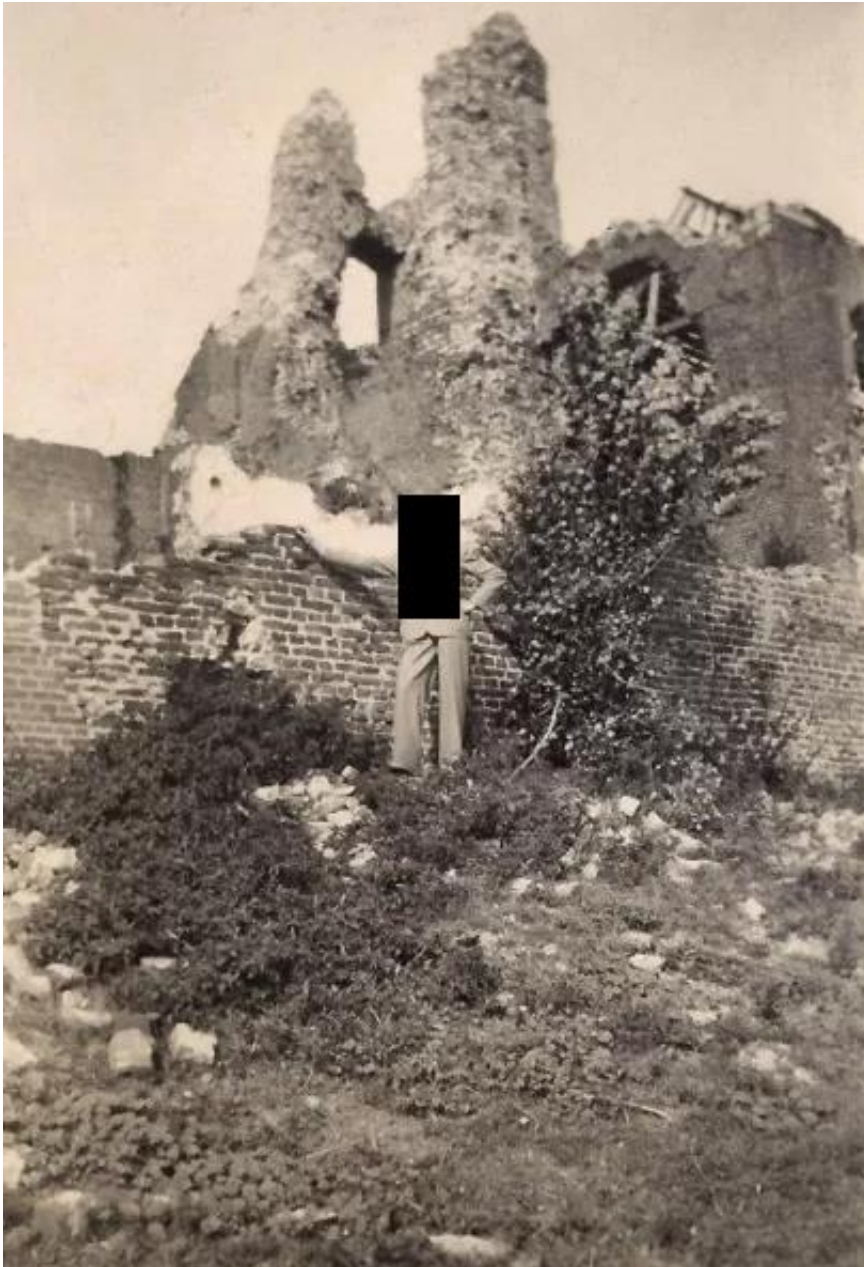
Op deze opname uit 1945 is de oorlogsschade aan muursectie één te zien, alsmede het restant van de gebombardeerde kerktoeren. Aftekening in het metselwerk zou kunnen zijn van een afgescheurde steunbeer, al zou men denken dat in dat geval een kegelvorm zou zijn te zien. [Archief Well, alle historie over het dorp Well Limburg](#)

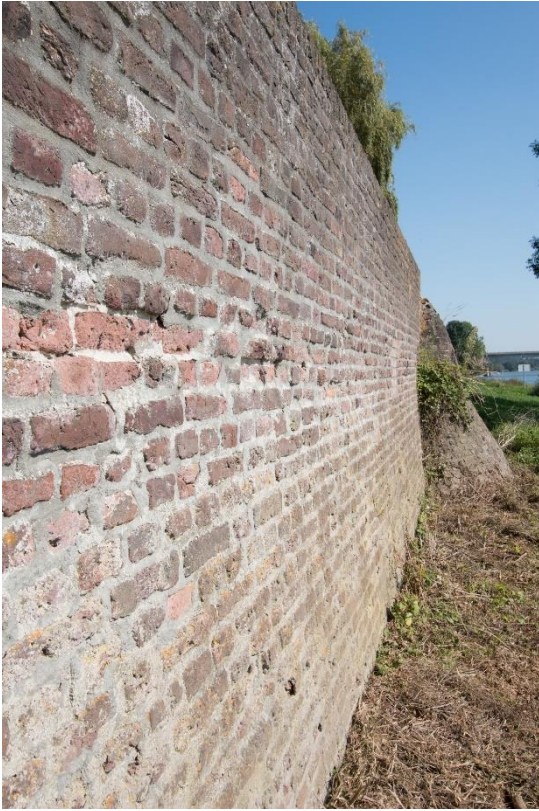
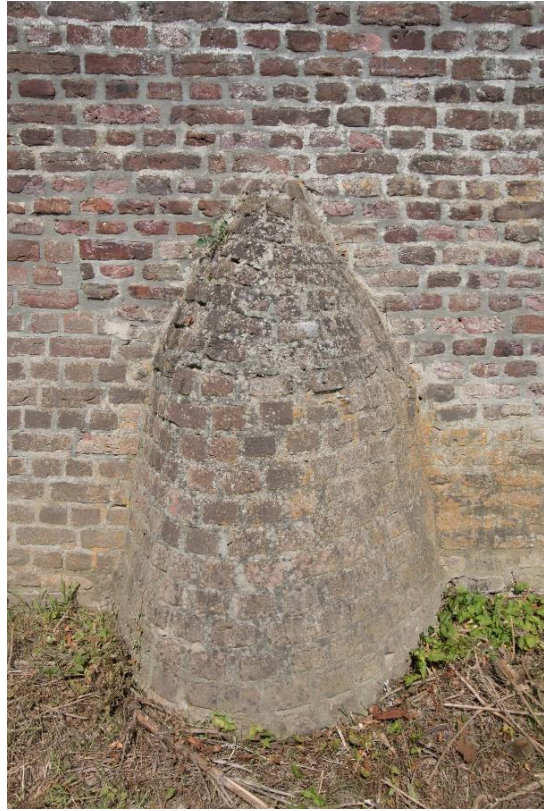
De overgang van het uit het lood gemetselde grond- en waterkerende deel van de muur en de opstand rondom het kerkhof, is duidelijk waarneembaar in muursectie één. De steunberenlijksbrekers ogen betrekkelijk klein, wat mede is bepaald doordat het maaiveldniveau hier relatief hoog is.

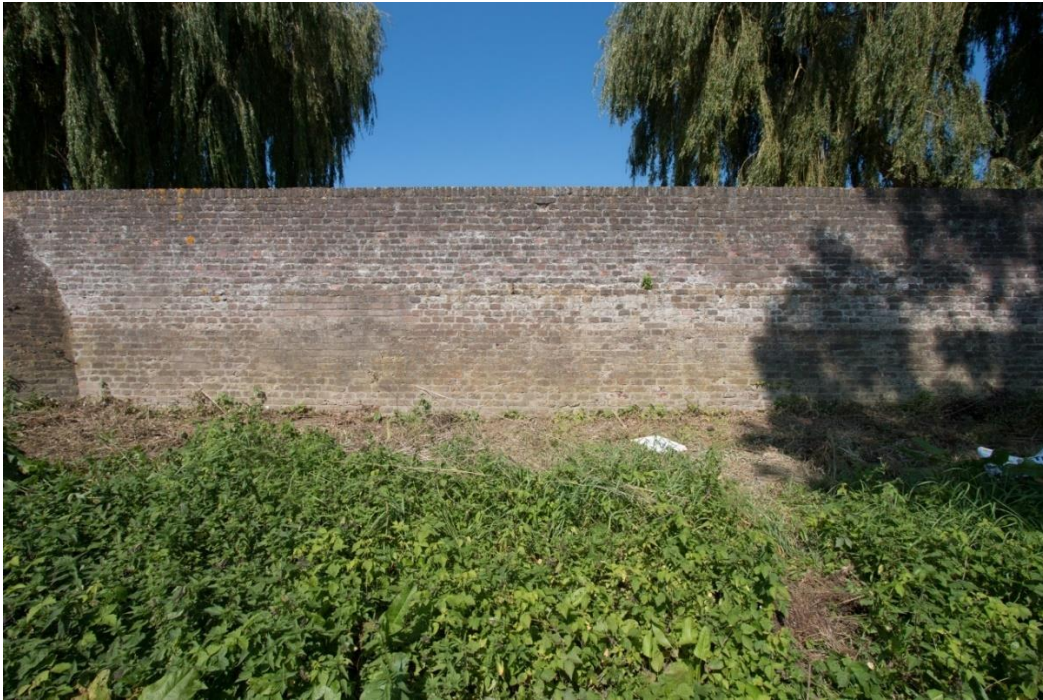
Deel van de muur, waarin ten minste twee min of meer horizontale bouwnaden zijn te ontdekken.

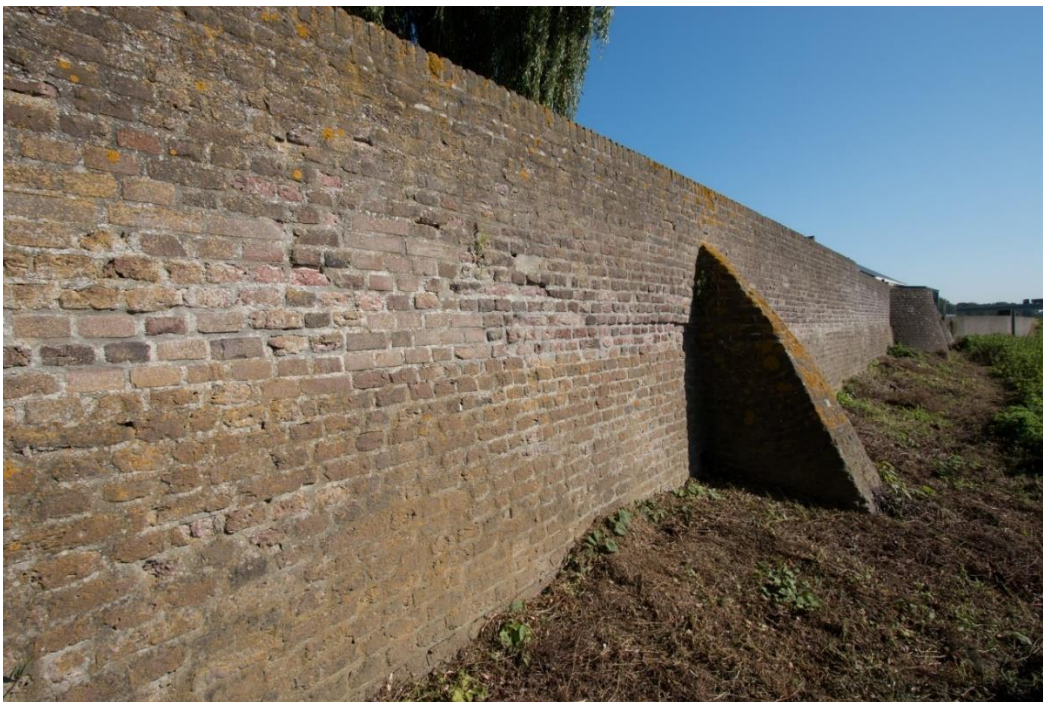
Deel van de muur, waarin ten minste twee min of meer horizontale bouwnaden zijn te ontdekken. Nabij de steunbeer is vrij goed te zien dat het onderste deel van de muur uitbuikt.

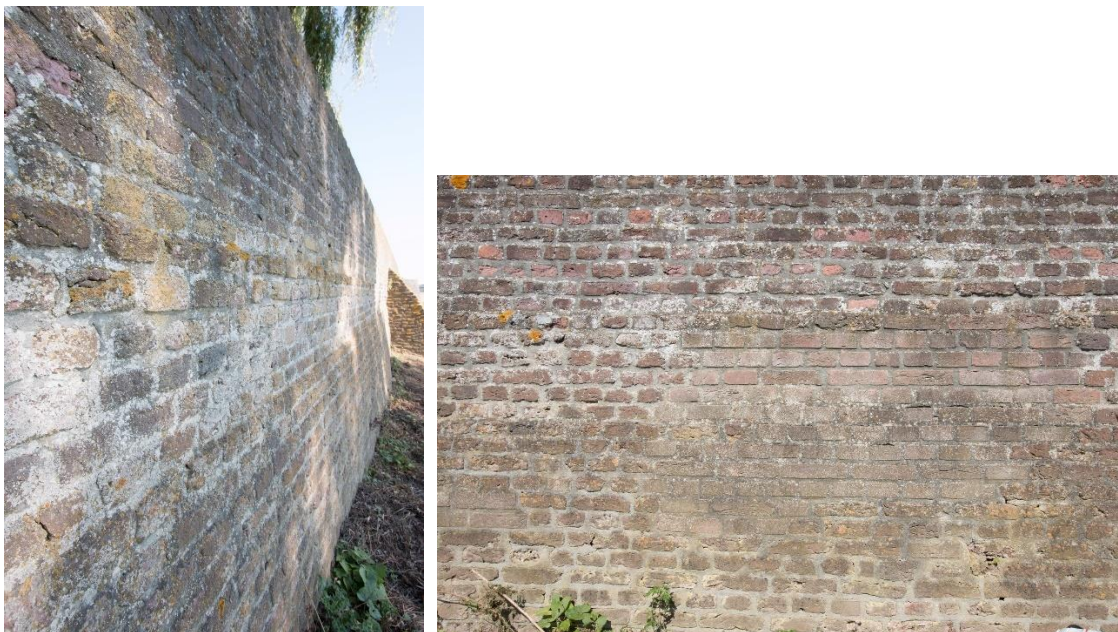
Links nogmaals de versnijdingen en de fasering in het opgaande metselwerk. Op de foto rechts is met machinaal gevormde bakstenen een herstelling ingeboet.

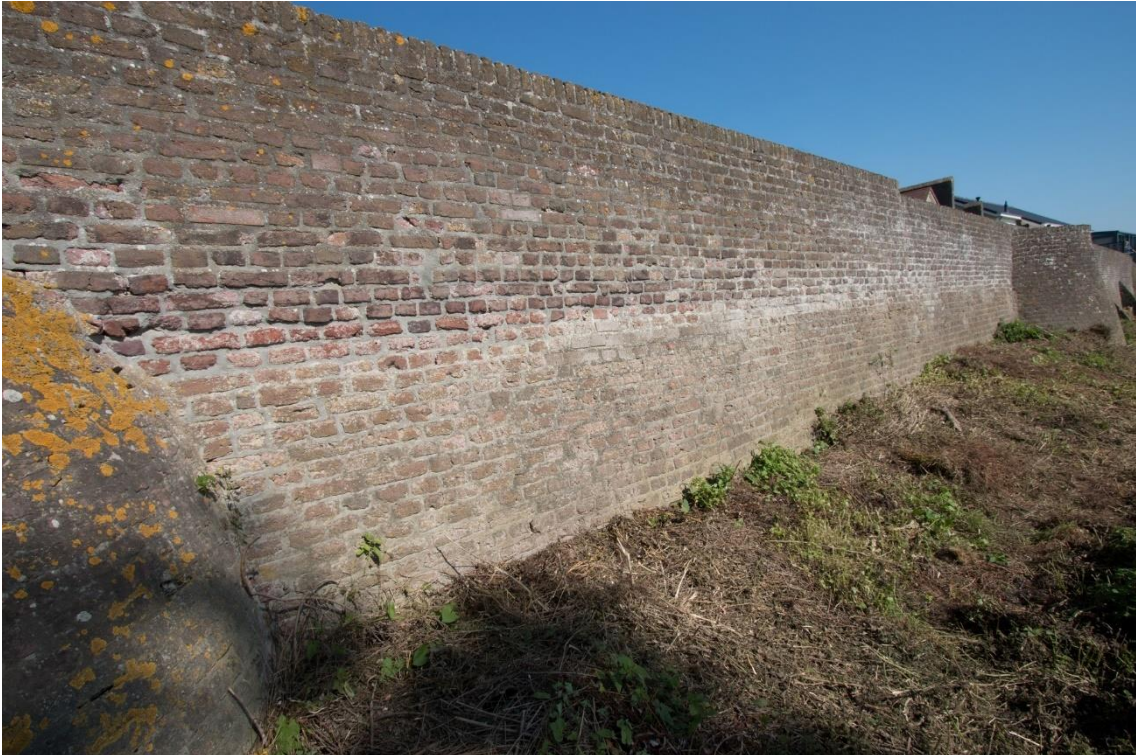
Het rechterdeel van de tweede muursectie buikt veel minder uit, mogelijk omdat dit deel van de muur langs het vroegere kerkgebouw doorsteekt.

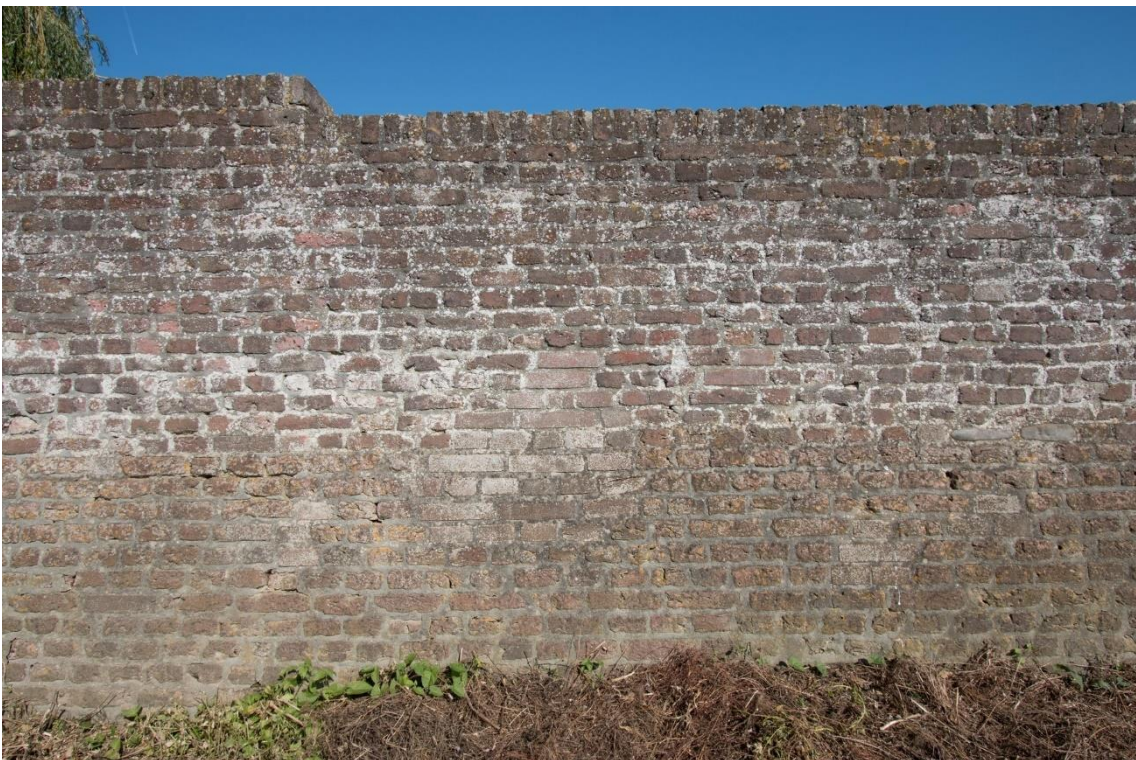
In het rechterdeel van de tweede sectie is de horizontale geleding minder regelmatig. Ook hier enkele plukjes recent inboetwerk.

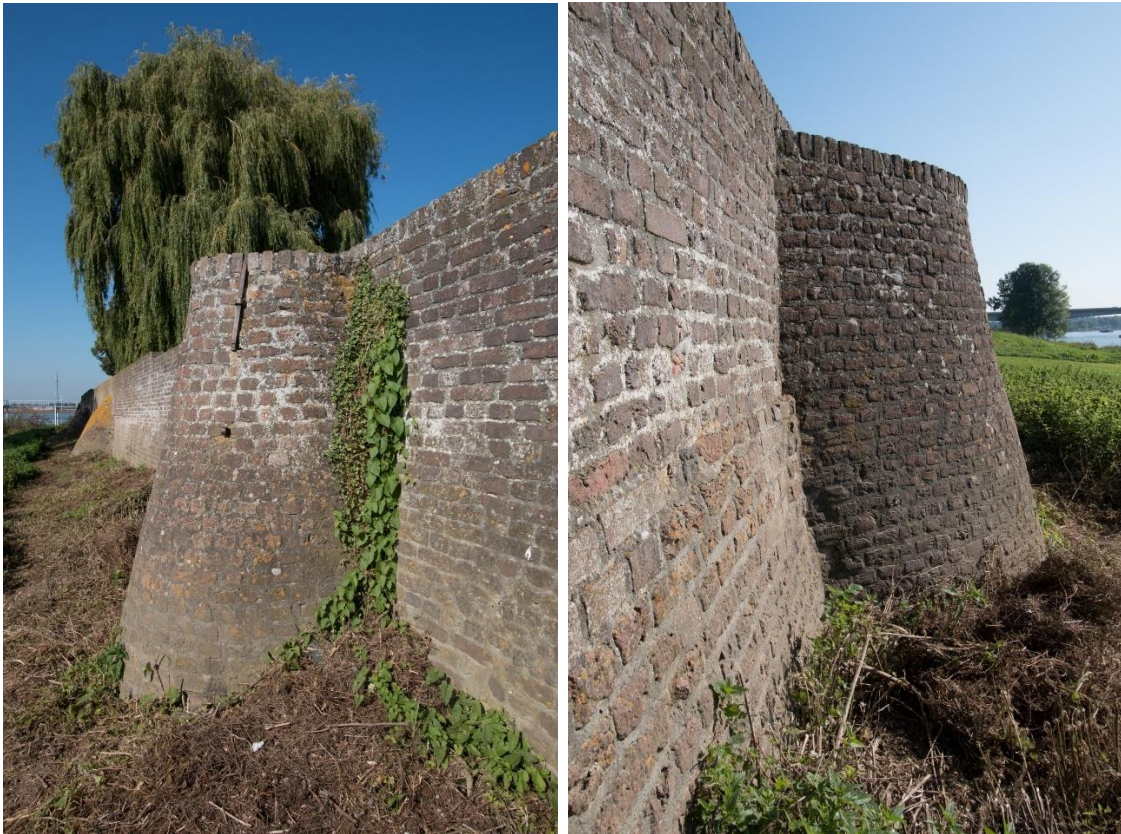
De steunbeer die tot de uitbreiding van het kerkhof in 1853 de hoek van de muur versterkte. De beer is tot vrijwel volledige muurhoogte opgetrokken, waarbij het bovenste deel uit een latere fase lijkt te dateren (o.a. kleurverschil baksteen). Ter plaatse van de steunbeer is goed te zien dat het onderste deel van het muurwerk uit het lood staat.

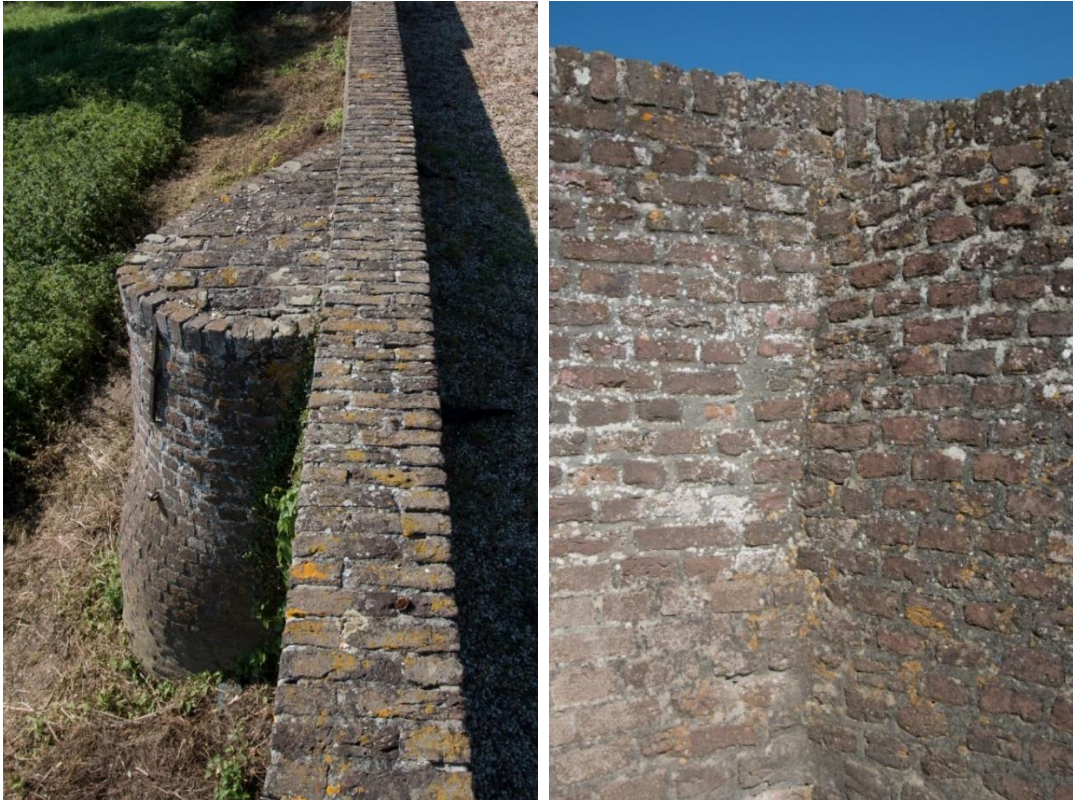
Dat de steunbeer in huidige toestand ten minste in twee fasen is opgetrokken, is vrij goed te zien wanneer schuin op de steunbeer wordt gekeken. Het bovenste deel is duidelijk in verband gemetseld met het bovenste deel van de muur. Voor het metselwerk daaronder is dit lastiger vast te stellen, maar het heeft er wel alle schijn van.

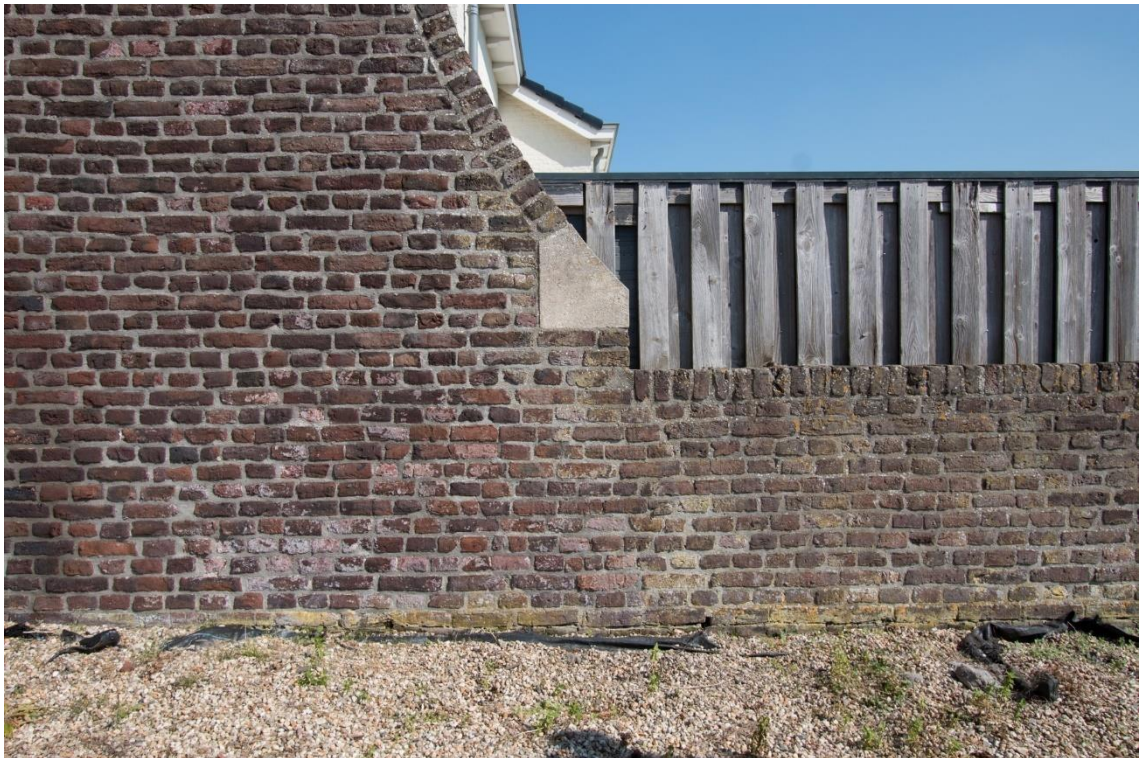
Er is aan de hand van een onderbreking van het metselverband, boven maaivelniveau sprake van een faseverschil tussen het metselwerk uit 1853 (rechts) en het metselwerk van de huidige coulissemuur achter de calvarieberg. Vermoedelijk zijn in de coulissemuur bakstenen hergebruikt. Wellicht bakstenen van het voormalige schoolgebouw (1857) dat direct achter het kerkhof stond.

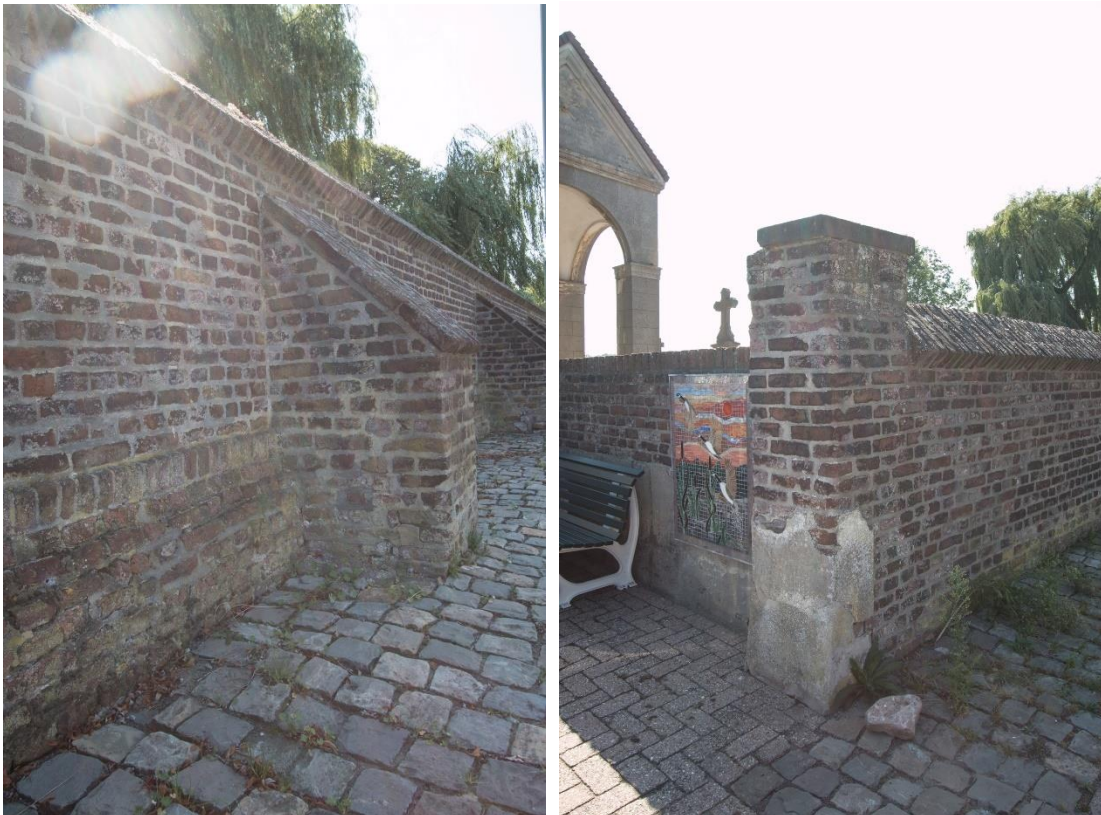
Links de deels opnieuw gemetselde aanzetten van de vermoedelijk achttiende-eeuwse steunberen. Rechts zien we op de hoek nog één met natuursteen afgedekte pilaster, die echter nieuw opgemaakt lijkt te zijn.

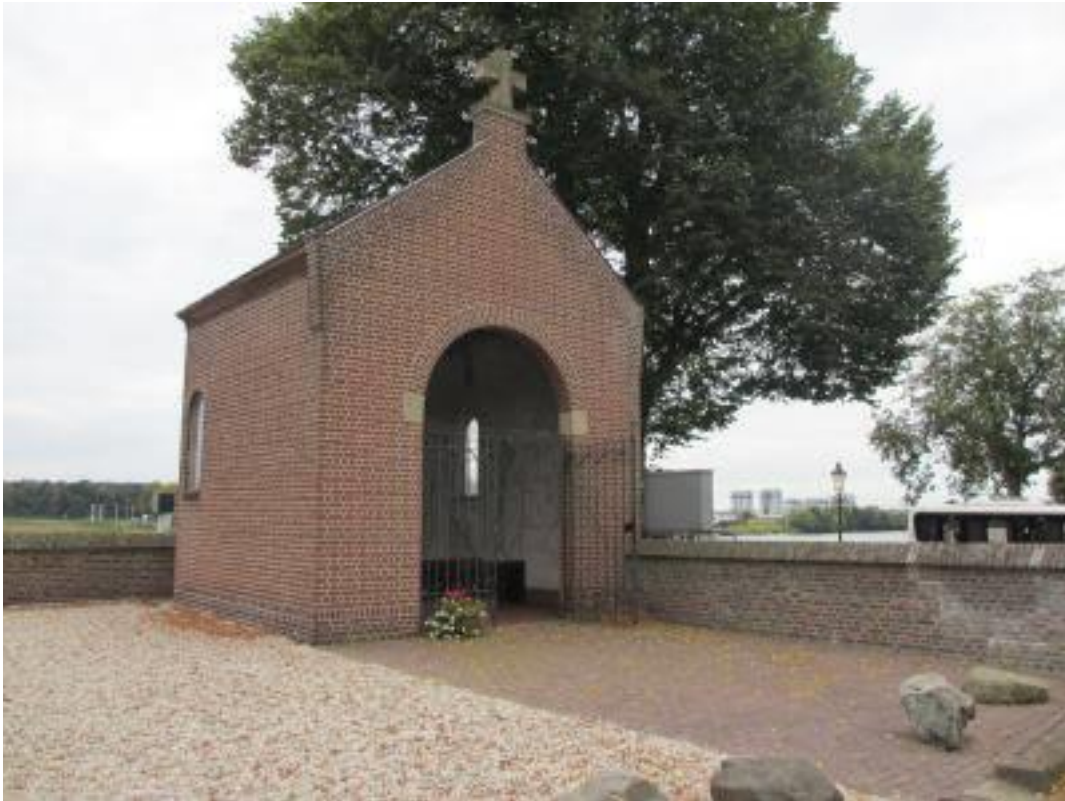
Muur langs de kapel. De herstelling tekent zich op deze foto nog vrij duidelijk af (witte zoutuitslag).
