# Integrale waterhuishouding Griendtsveen

Dorpsavond Griendtsveen

4 februari 2026

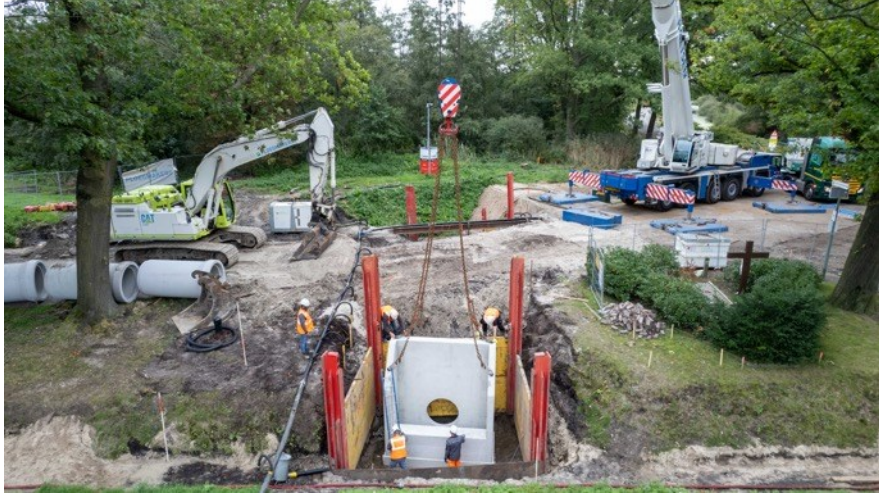
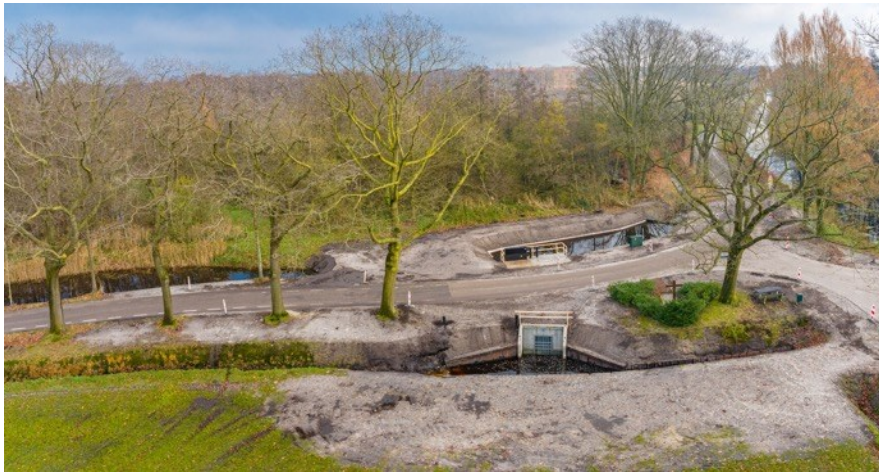
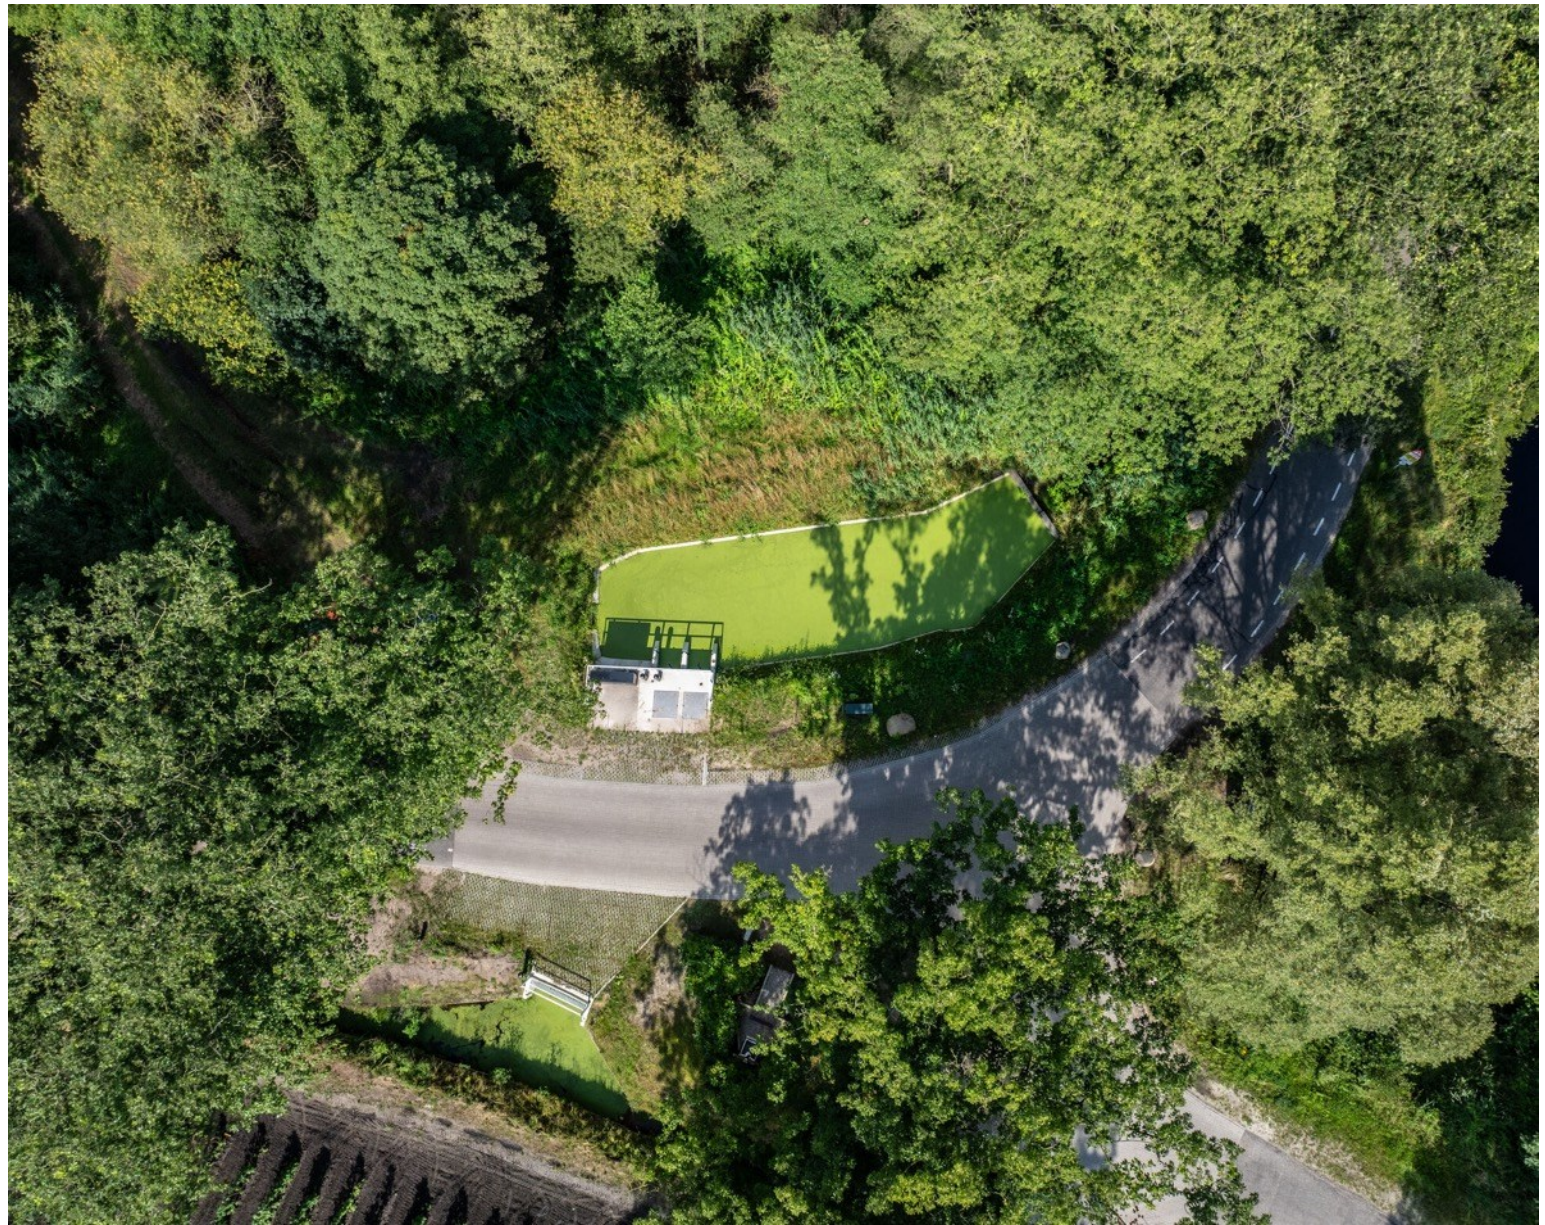
# Resultaat

## Resultaat

- 45% van de meetpunten toont vernatting, 15% verlaging, 30% geen netto-effect.

- 40% geen verandering, 28% lichte verhoging, 10% aanzienlijke stijging (tot 25 cm).

- hogere gemiddelde grondwaterstand, correlatie met maatregelen (geen bewezen causaliteit).

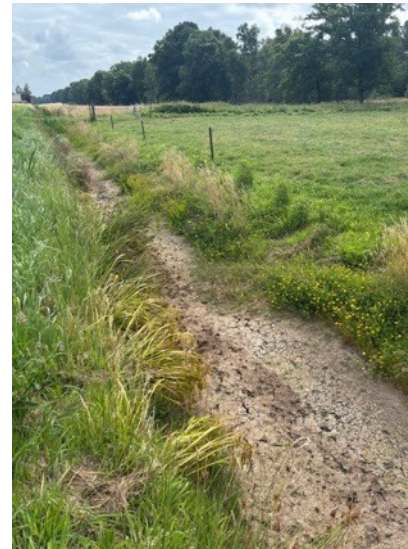
Griendtsveen 9-7-25

→ In de zomer van 2025 stond de sloot droog. Dit gaat om het hogere peil, als gevolg van de extreem natte omstandigheden in 2023/2024. Zie foto van de locatie van afgelopen zomer en van nu.

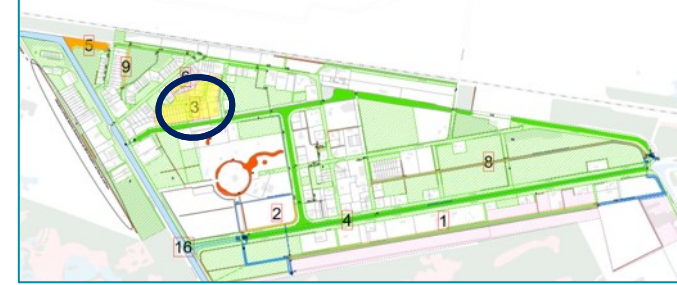
## 3. Grondwateronderzoek

- Aanvullend onderzoek: grondwateroverlast is geen gevolg van de uitgevoerde werkzaamheden. De hoge grondwaterstand wordt ook bevestigd door peilbuisdata.
- Deze analyse is nog uitgebreid met analyse klimaatdata met meerdere neerslagstations en extra duiding Kerst 2023. Uitkomsten worden hierin bevestigd.

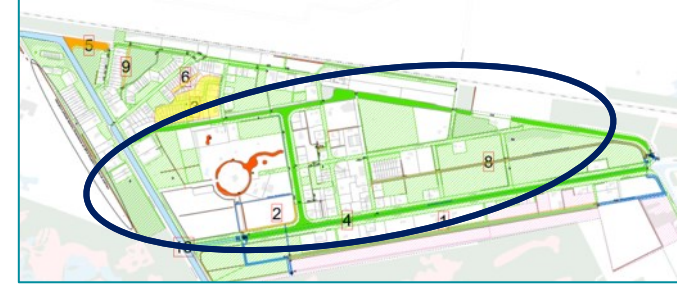
## 4. Peilbeheer kanalen

- Het peil is nu heel stabiel en dit is ook het peil vanuit het verleden. Voor stabiele veenbodem is een stabiel peil noodzakelijk. Ook mag het peil niet te laag zijn vanwege funderingen etc.. Deze kunnen gaan zakken als het peil structureel of voor langere tijd 20 cm omlaag gaat. De overlast was het gevolg van de zeer natte omstandigheden. Uit het rapport van Sweco blijkt ook dat het grondwaterpeil direct te relateren is aan de neerslag en niet aan de waterpeilen.

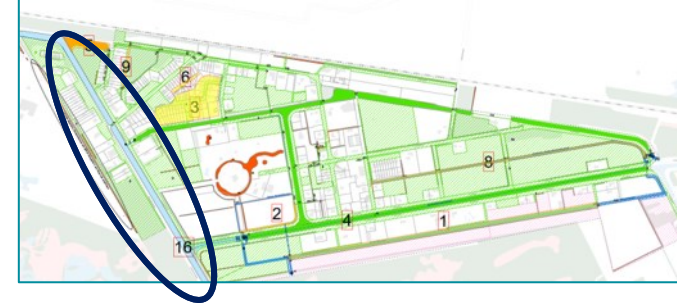
- 7. Historisch peil op de kanalen
- 12. Analyse van peil Helenavaart
- 16. Peil Helenavaart

- In een grafiek is het peil opgenomen van de Helenavaart tussen 1994-2024. Uit de grafiek blijkt dat het peil niet hoger is komen te staan ten opzichte van afgelopen 30 jaar. Tijdens het aanpassen van de regeling op de kunstwerken op de peelkanalen en wateraanvoer stond het peil mogelijk enkele centimeters hoger dan afgelopen jaren.
- Het peil bij de stuw De Halte zorgt niet voor een opstuwing in de kanalen van de 'polder Griendtsveen' en ook niet voor een verhoging van de peilen in de polder of dat het water niet weg kan.
- Het gevoel van water rondpompen dat de omgeving ervaart klopt deels. Er wordt water in het systeem gelaten en uiteindelijk wordt dit water weer uit de 'polder' gepompt. Dit doen we voor het creëren van doorstroming en dus verversing van het totale watersysteem. Mede op verzoek van de omgeving.

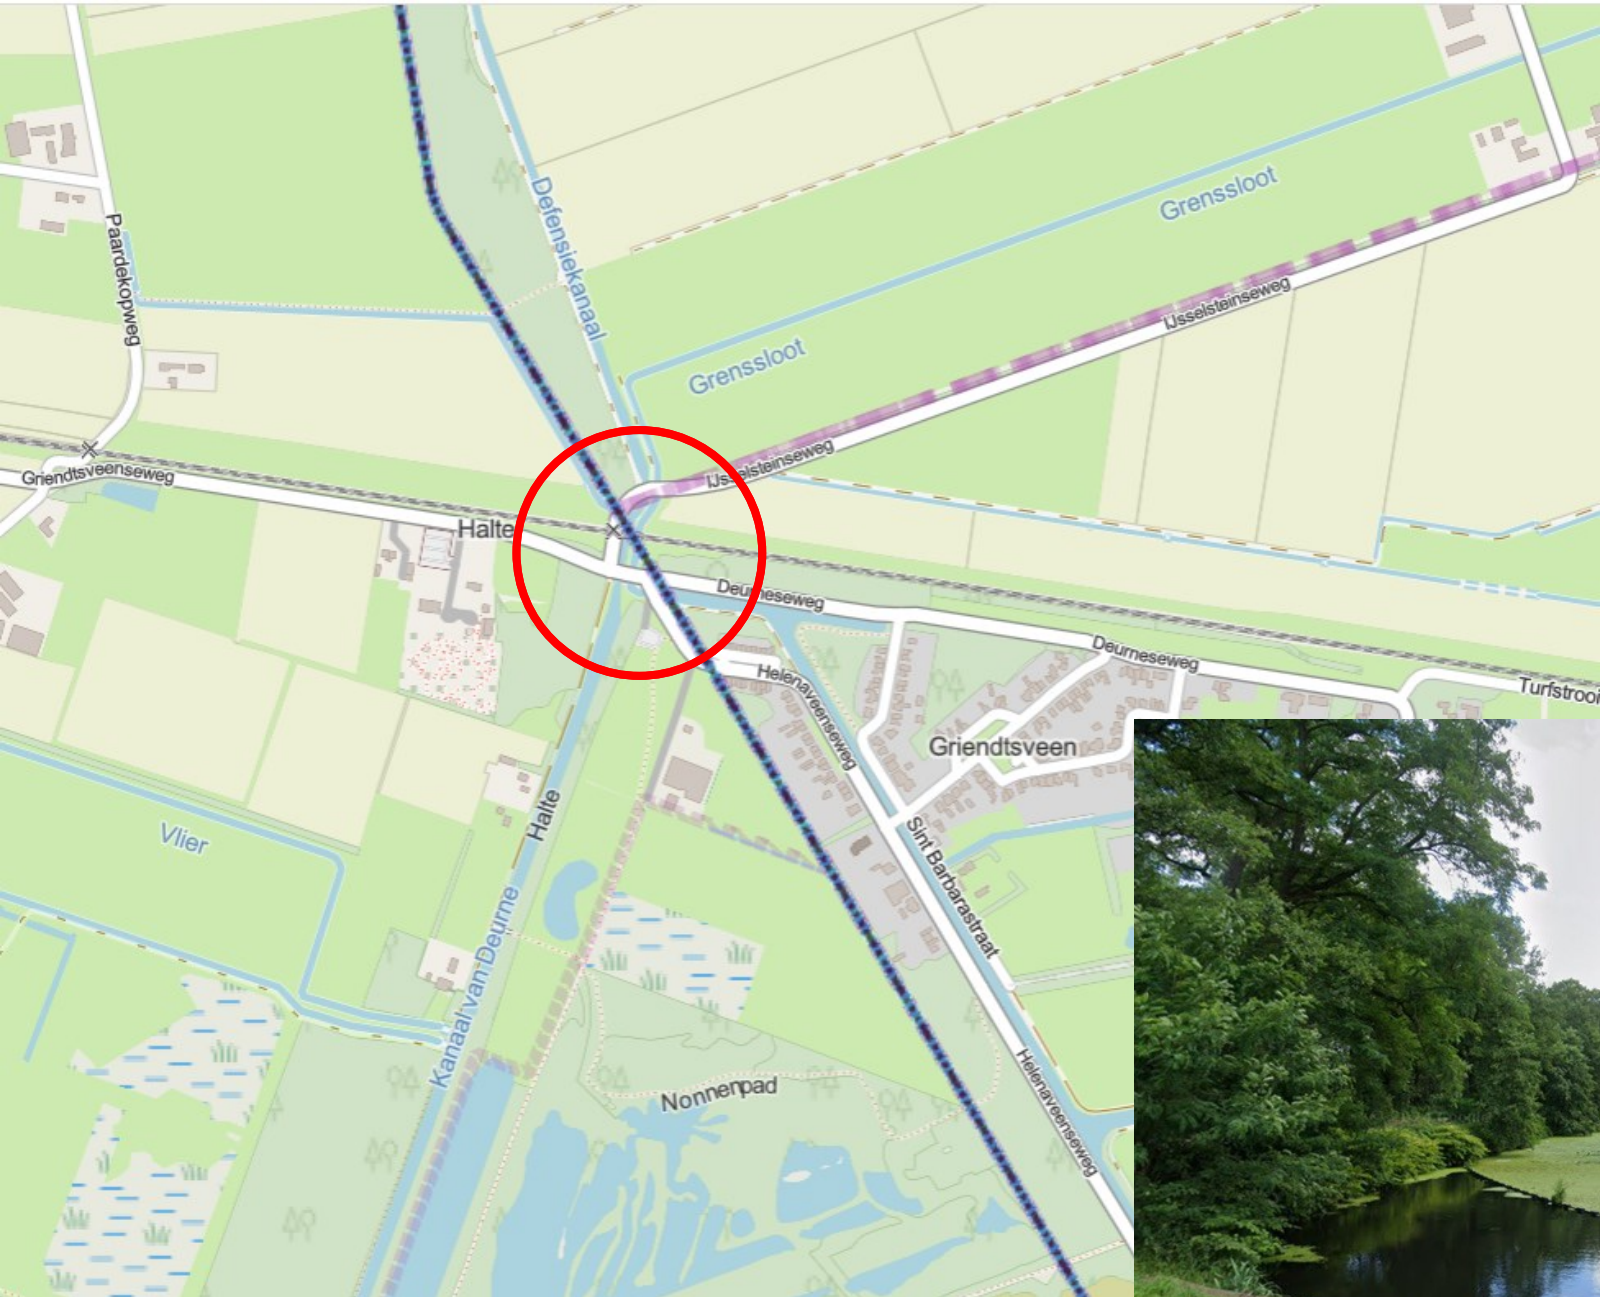
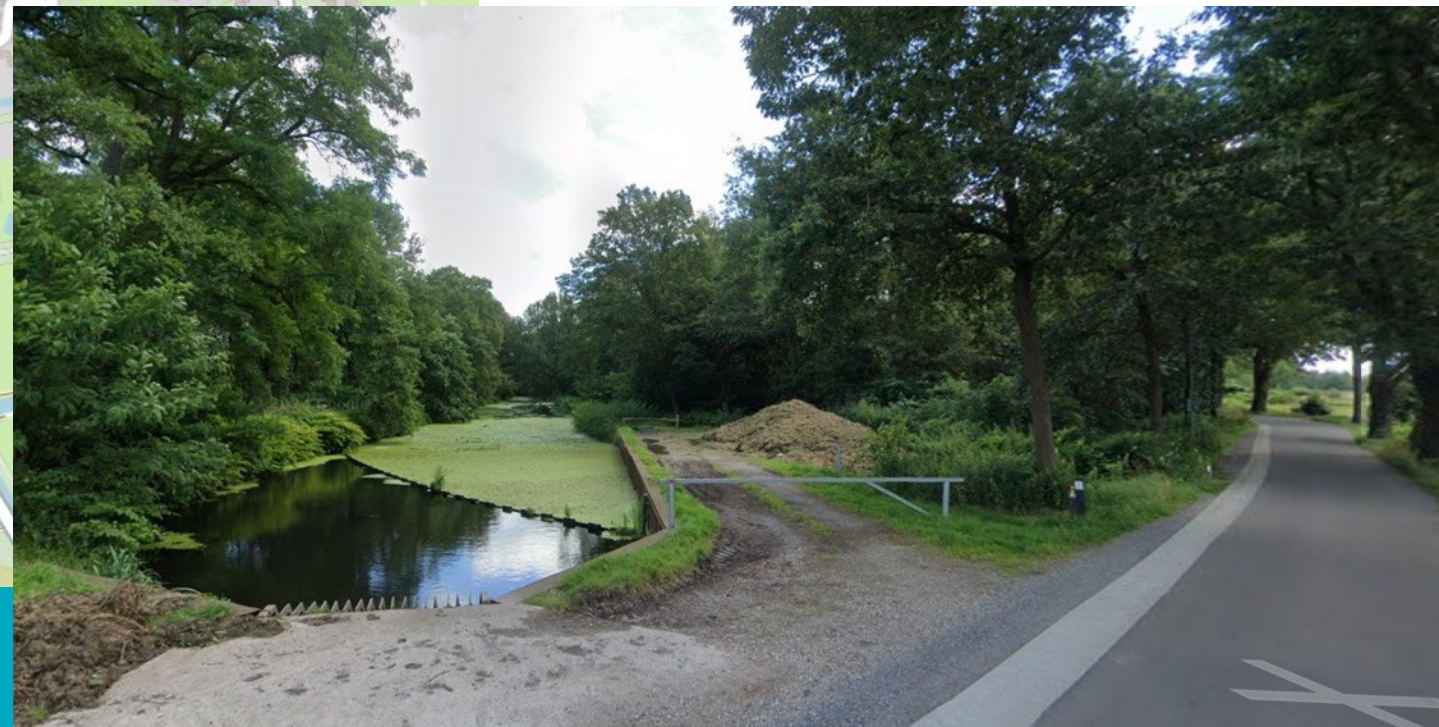
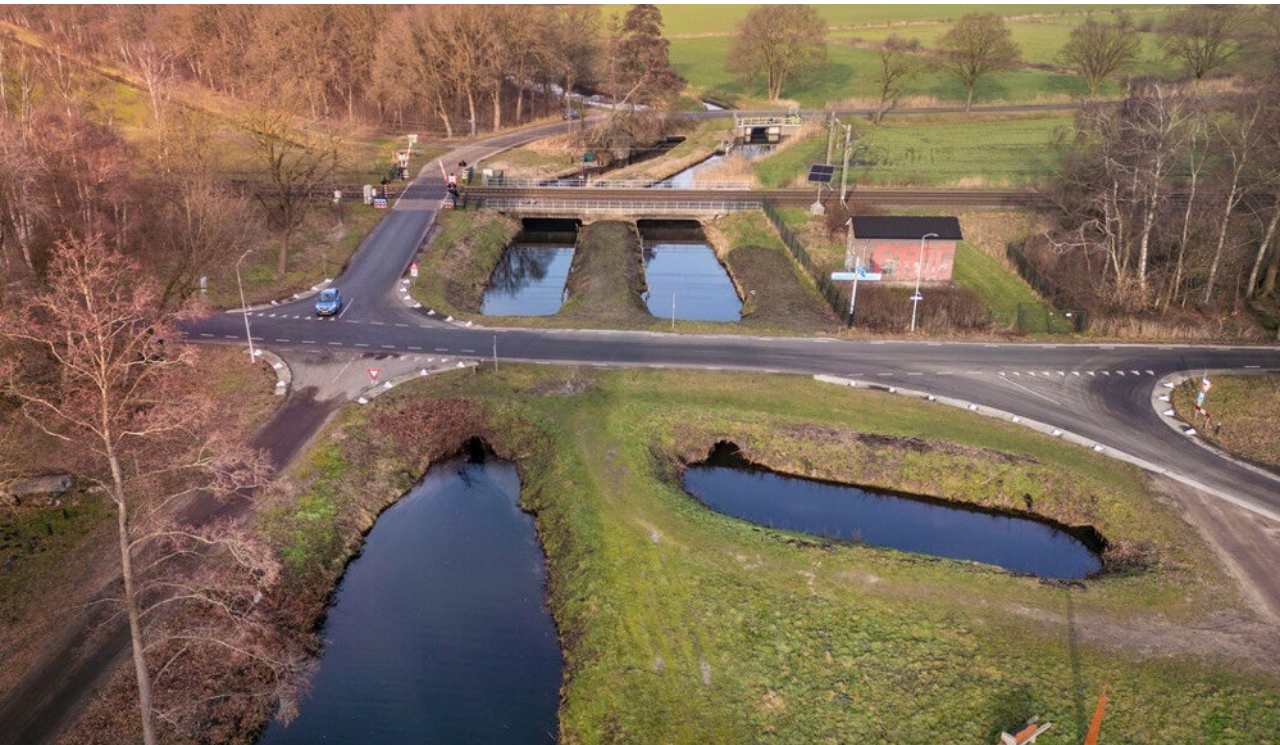
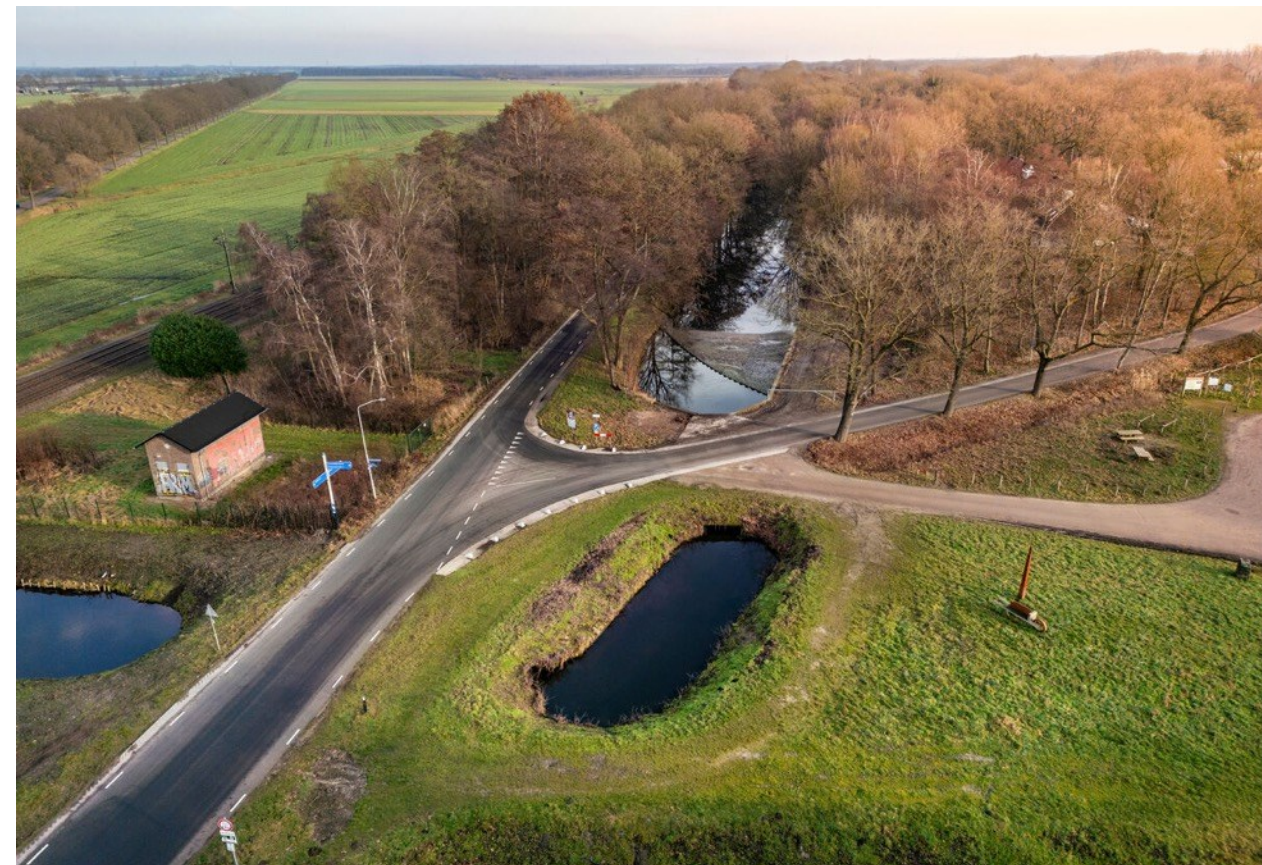
# Vuilopvanglocatie de Halte

- Investeren in het aanpassen en optimaliseren van de locatie
- Afstemming met en bestuurlijke besluitvorming door Waterschap Limburg en Aa en Maas
- Ontwerpproces waarbij meerdere varianten zijn onderzocht en afgewogen
  - Automatische krooshekreiniger
  - Krooshekken noord- en zuidzijde spoor
  - Verbetering opstelplaats
  - Landschappelijke inpassing en uitstraling

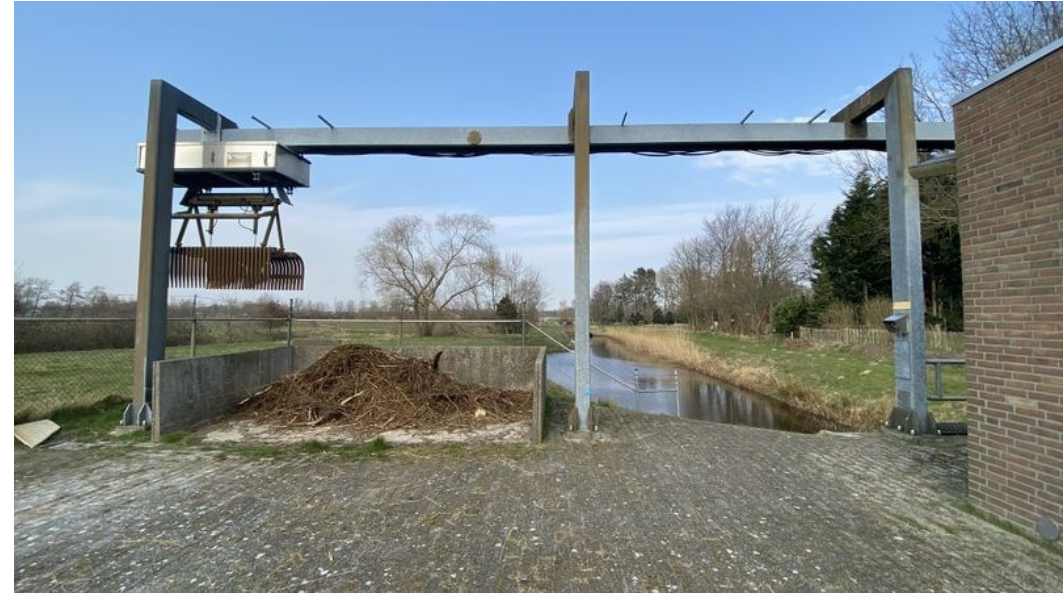
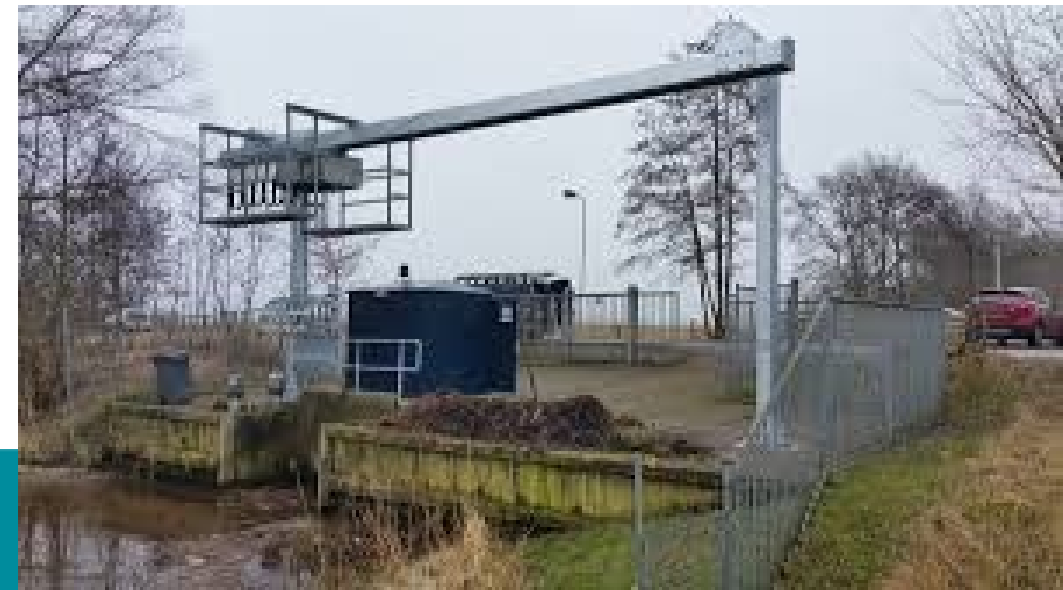
- Onderzochte variant automatische reiniger, maar
  - Niet goed landschappelijk in te passen
  - In strijd met beschermd dorpsgezicht (RCE)
  - Aanvoer van maaisel bij maaibeurten te groot om er uit te halen
  - Hoge kosten investering en onderhoud
