Samenvatting natuuronderzoek dijkversterking Buggenum, in het kader van de Wet natuurbescherming, onderdeel soortbescherming

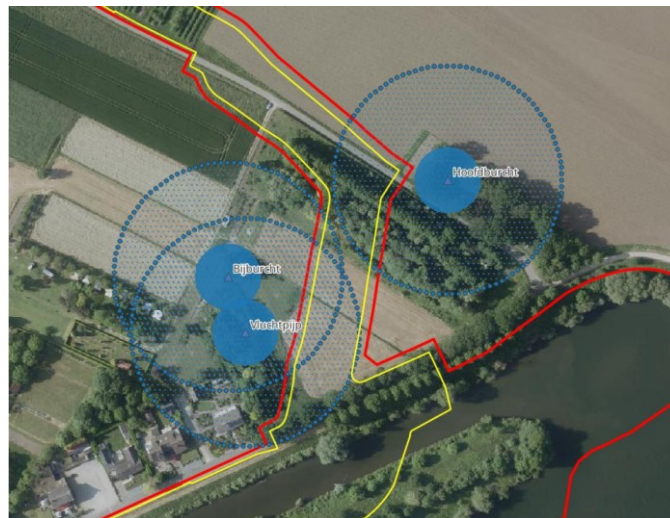
Tijdens het veldbezoek zijn geen sporen van dassen aangetroffen in het plangebied. De hoofdburcht, zijnde de kunstburcht was wel nog bewoond. De bijburcht lijkt niet meer gebruikt te worden door de afwezigheid van sporen. De vluchtpijp was niet meer zichtbaar. Wel is er ten zuiden van de voormalige bijburcht een actief belopen dassenpijp aangetroffen, welke waarschijnlijk een vluchtpijp betreft. Zie het kaartje hieronder voor de locaties. In de blauwe cirkels eromheen zijn de bufferzones van 20 en 50 meter weergegeven. Bij werkzaamheden binnen een straal van 50 meter van de vaste rust- en verblijfplaatsen van dassen moeten maatregelen getroffen worden om verstoring te voorkomen. Werkzaamheden binnen een zone van 20 m rondom vaste rust- en verblijfplaatsen van de das moeten voorkomen worden.

Het tracé kruist geen rust- en verblijfplaatsen. Wel kan het leefgebied verstoord worden. Een ecologisch werkprotocol moet dus worden opgesteld met maatregelen die dit moeten voorkomen.

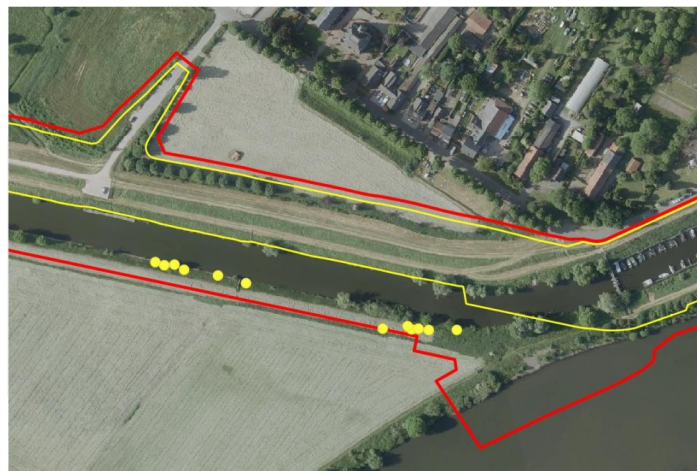
Van de bever was bekend dat ze oeverholten hadden in de geul ten zuiden van Buggenum. Tijdens het veldbezoek zijn op deze locatie geen beverholten aangetroffen. Een stukje verderop zijn wel beverholten aangetroffen, maar deze waren deels ingestort. Het vermoeden bestaat dat er dieper in de oever kamers aanwezig zijn. Deze bevinden zich nabij het plangebied, en kunnen door werkzaamheden verstoord raken.

Op bovenstaand figuur zijn zowel de eerder, als de huidig aangetroffen beverholten weergegeven met gele stippen.
