## Vragen n.a.v. informatieavond 4 februari 2026 - Onderhoud en peilbeheer Griendtsveen

Naar aanleiding van een presentatie op de informatieavond in Griendtsveen 4 februari 2026 zijn er een aantal vragen gesteld waarop Waterschap Limburg graag antwoord wil geven. We beantwoorden deze vragen hieronder.

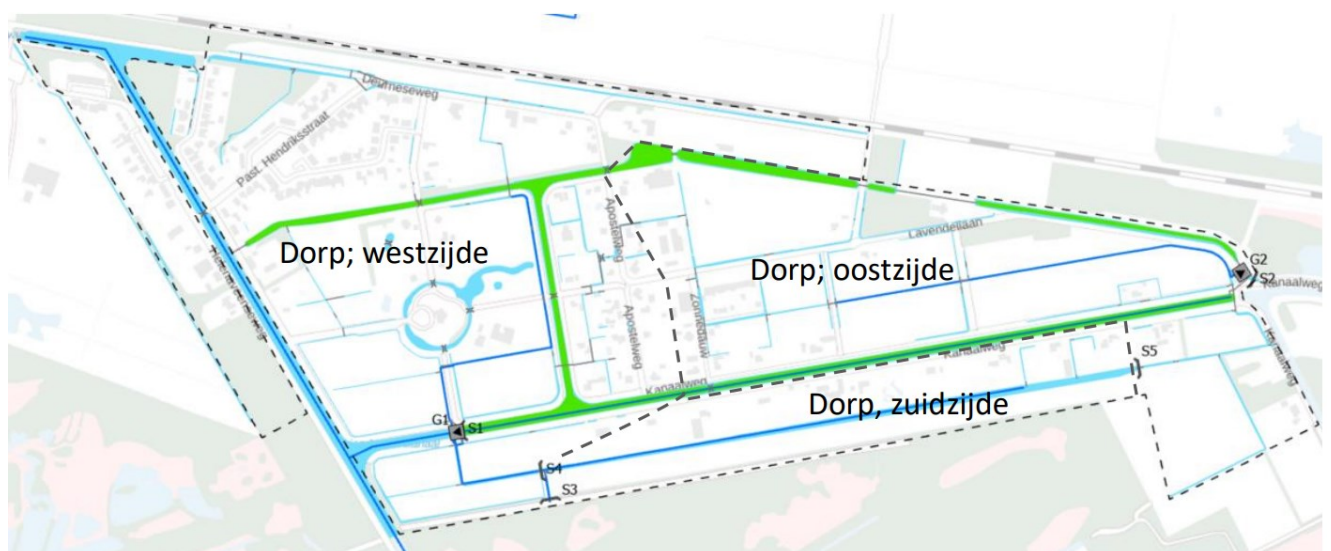
De stroomrichting van de sloot Griendtsveen is westwaarts richting gemaal Kanaalweg (G1). Het gemaal pompt het water in de Helenavaart. In de sloot Griendtsveen staat een schotbalkstuw (S4) om het water in de watergang Griendtsveen tot op ingesteld niveau vast te houden, zodat het gemaal de sloot niet geheel leeg pompt en droogval in een normale situatie voorkomt. Het peil van de Schotbalkstuw is 30.20 +Nap. Dit peil zorgt voor voldoende drooglegging van aangrenzende percelen.

Tweede stuw in de sloot Griendtsveen (S5) houdt het water ten westen van de stuw tegen zodat gemaal Lavendel (G2) niet gehele sloot leegpompt. De hele situatie wordt in hoofdstuk 3.2 Peilbeheer van het BOM uitgelegd. Het BOM is via website van Waterschap Limburg te raadplegen via [www.waterschaplimburg.nl/onderhoud](http://www.waterschaplimburg.nl/onderhoud).

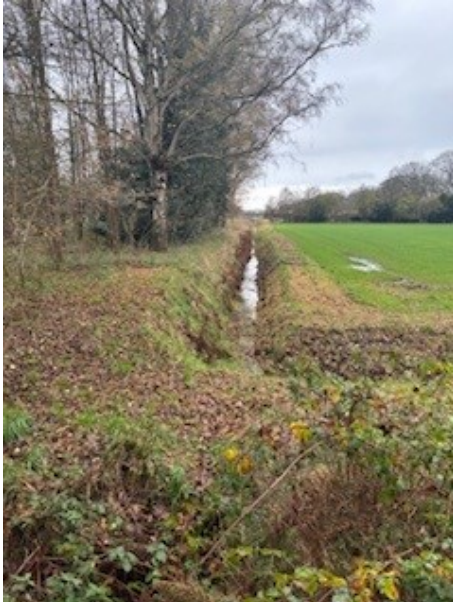
Situatie 24 november 2025, water op perceel, voldoende drooglegging.

Op de percelen verder benedenstrooms zijn geen meldingen van wateroverlast ontvangen. Naar aanleiding van deze vraag onderneemt het waterschap voor nu geen actie hierop. De eigenaar van het perceel kan de hoge rug naast de watergang vlak maken. Mochten er alsnog problemen worden ervaren met water op het perceel, dan kan men een melding maken bij het waterschap via het meldingenformulier op de website [www.waterschaplimburg.nl/melden](http://www.waterschaplimburg.nl/melden).

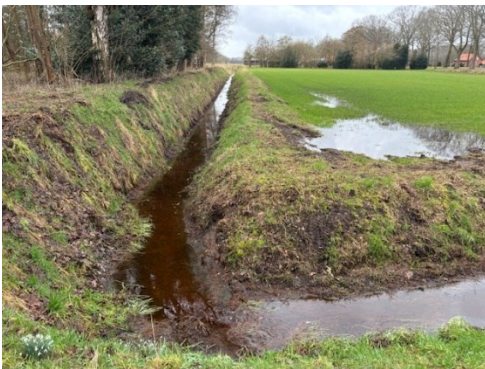
Situatie 23 februari 2026 water op perceel voldoende drooglegging. Door verdichting en ingesloten laagte waar het water niet af kan stromen, ontstaat er water op het perceel.

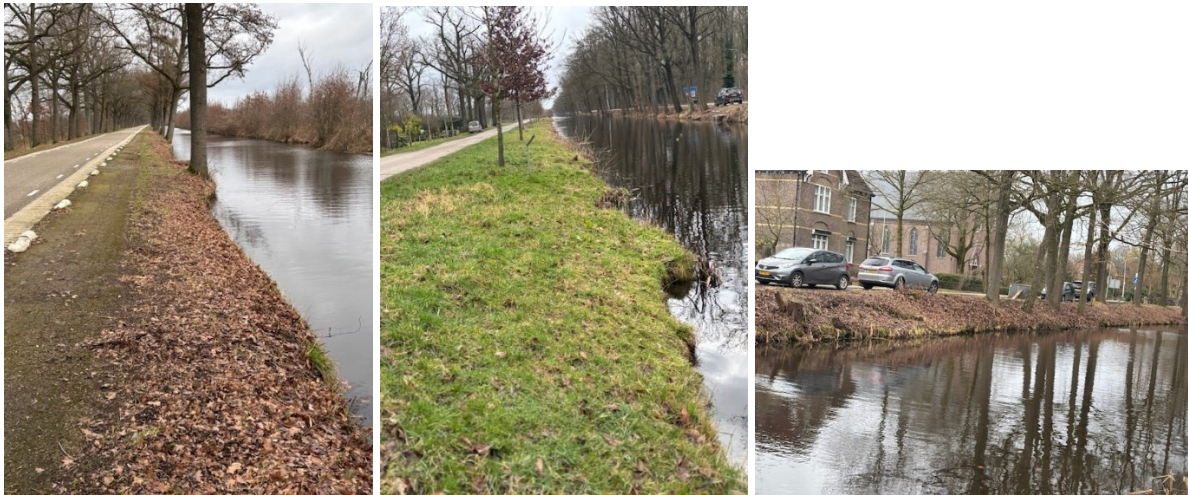
De inspecteur van het waterschap heeft enkele foto's gemaakt van de Helenavaart waar maaisel geruimd is. Dit is naar behoren en volgens kwaliteitseisen van het onderhoudscontract uitgevoerd. (zie onderstaande foto's).

Naar aanleiding van deze vraag onderneemt het waterschap voor nu geen actie hierop.
