## **Evaluatie hoogwater Gulp**

**zaterdagavond 28 juli 2012 in Slenaken, Beutenaken  
en Pesaken**

Waterschap Roer en  
Overmaas

1207143-000-ZWS-0002

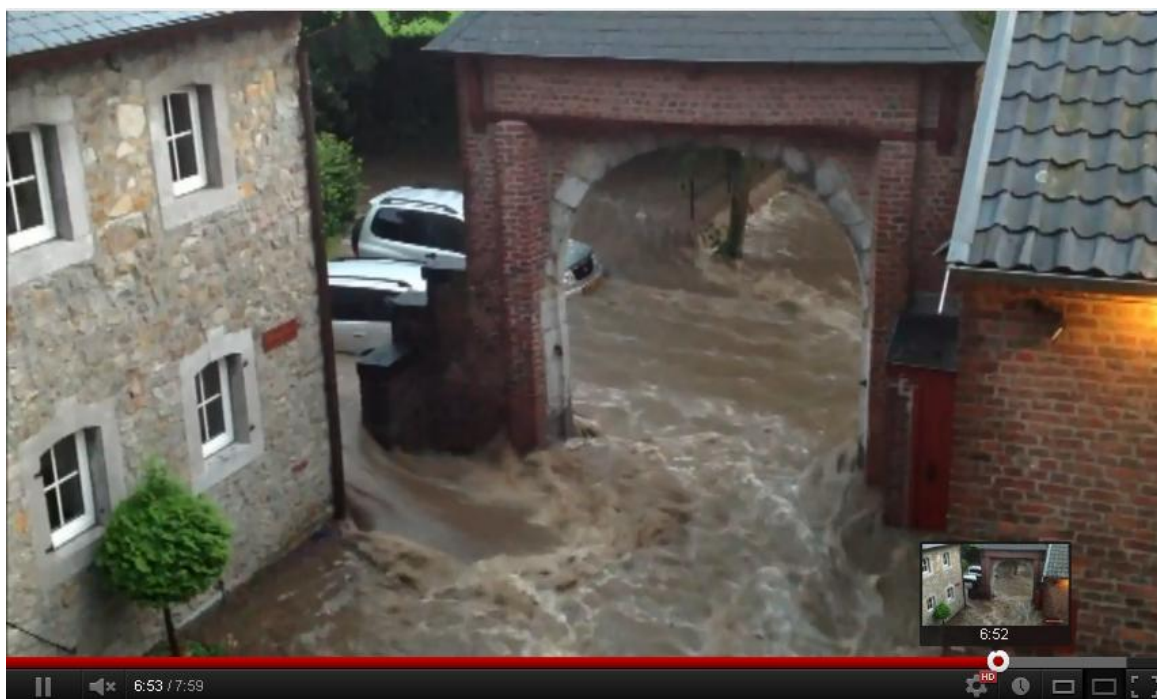
Figuur 2.2 Beeld van de overlast in Hombourg, door Robert Sonnemans  
(Bron: <http://www.youtube.com/watch?v=seX428ziCtk>)

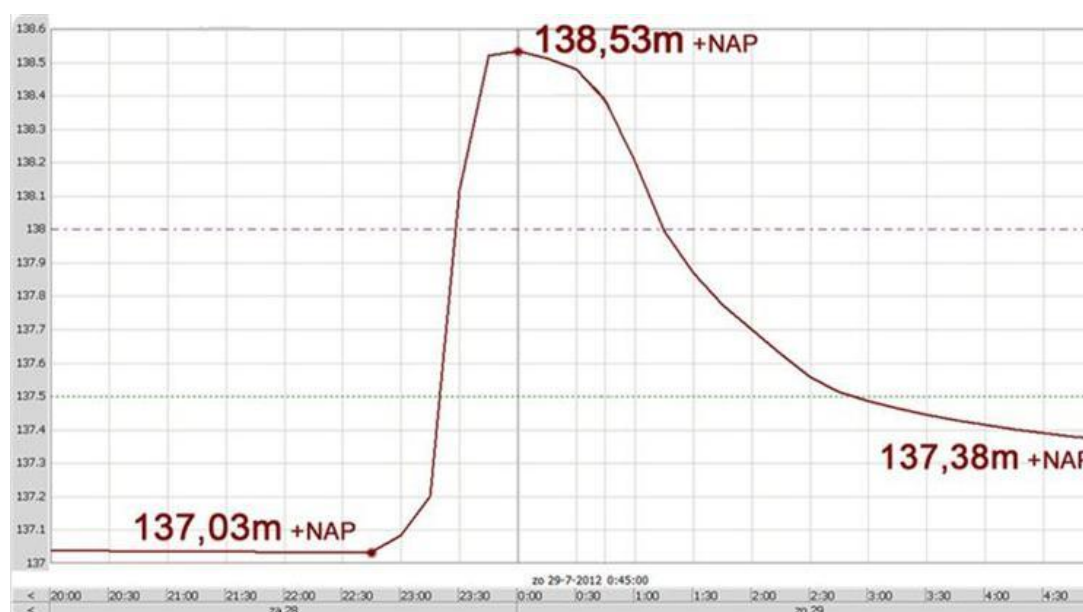
Figuur 2.3 Detailverloop van de waterhoogte aan de benedenstroomse zijde van Slenakerbrug (bron website waterschap)

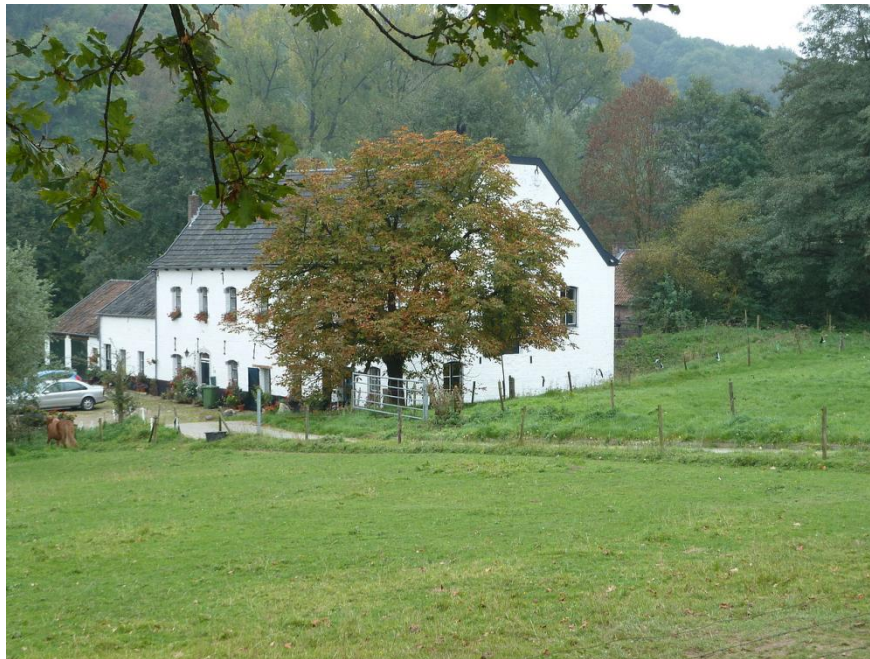
*Figuur 4.2 Broekmolen te Slenaken*

Bovenstrooms van de molen, bij de splitsing van de Molentak en de gewone loop van de Gulp staat een automatische waterstandmeter van het waterschap. Circa één tot tweemaal per jaar wordt water via de Molentak afgelaten om het water onder het huis te verversen. Verder is de Molentak niet meer in gebruik. Tien jaar geleden is een nieuwe lossluis gemaakt onder voorwaarde van stuwrecht. In diezelfde periode zijn afrasteringen rondom de Gulp verwijderd in het kader van het “puur natuur” beleid. Hierdoor is de Molentak in de loop van de tijd vrijwel verdwenen, onder andere doordat vee nu door de Gulp kan waden. Daarnaast is de Molentak overwoekerd door struiken, elzen en wilgen. In de loop van de tijd is zo een cultuuromslag opgetreden van een keurig onderhouden heuvelland gebied naar het wegtrekken van boeren en een verwildering van omgeving.

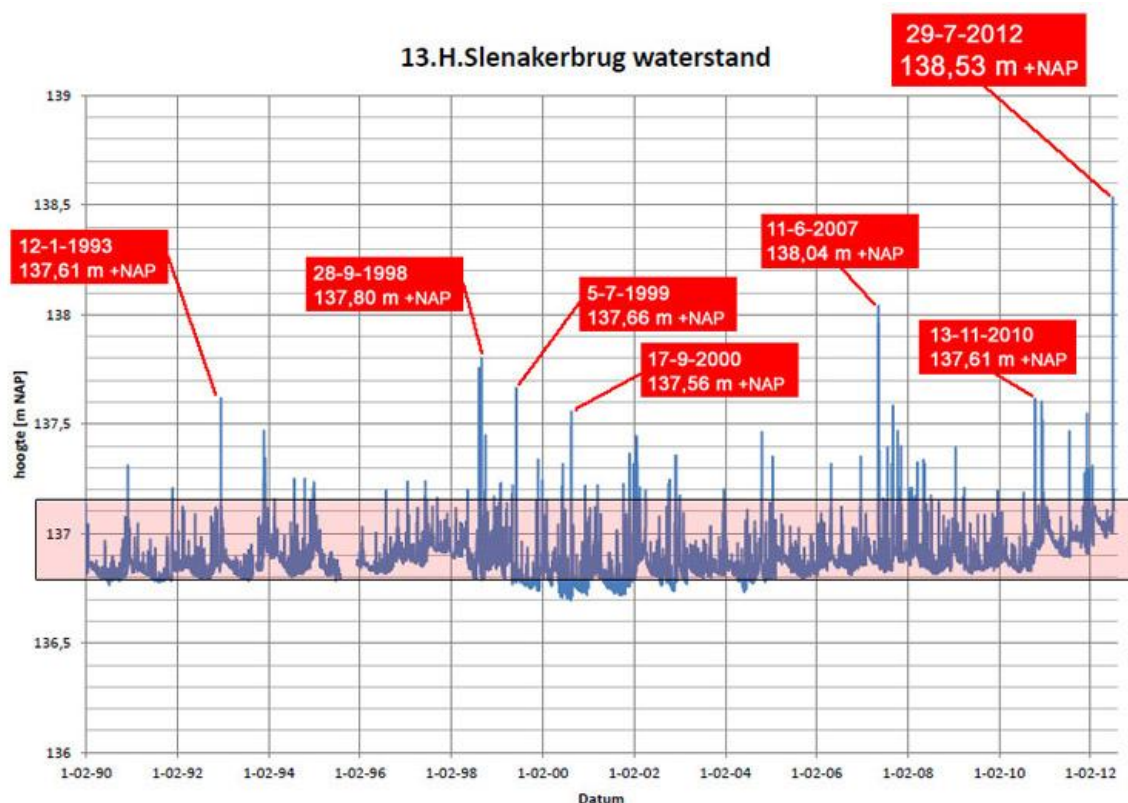
Het meetpunt Slenakerbrug was oorspronkelijk ingericht als een meetstuw (een V-vormige crump-overlaat). In 1994 is de meetstuw verwijderd en nu worden er naast de waterstand alleen nog incidenteel lage afvoeren gemeten; hoge afvoeren kunnen niet meer worden gemeten. In een analyse naar de toepasbaarheid van de tijdreeksen van gemeten waterstanden ten behoeve van hydrologische modellering [Deltares, 2008] wordt al gesignaleerd dat er regelmatig verschuivingen optreden, zoals is weergegeven in Figuur 5.6. Opmerkelijk is dat vanaf circa 2010 de waterstanden duidelijk minder laag worden. Dit is waarschijnlijk het gevolg van onderhoud of aanpassing aan de voorde bij restaurant Brugske.

Figuur 5.6 Historische meetreeks van waterstanden bij Slenakerbrug

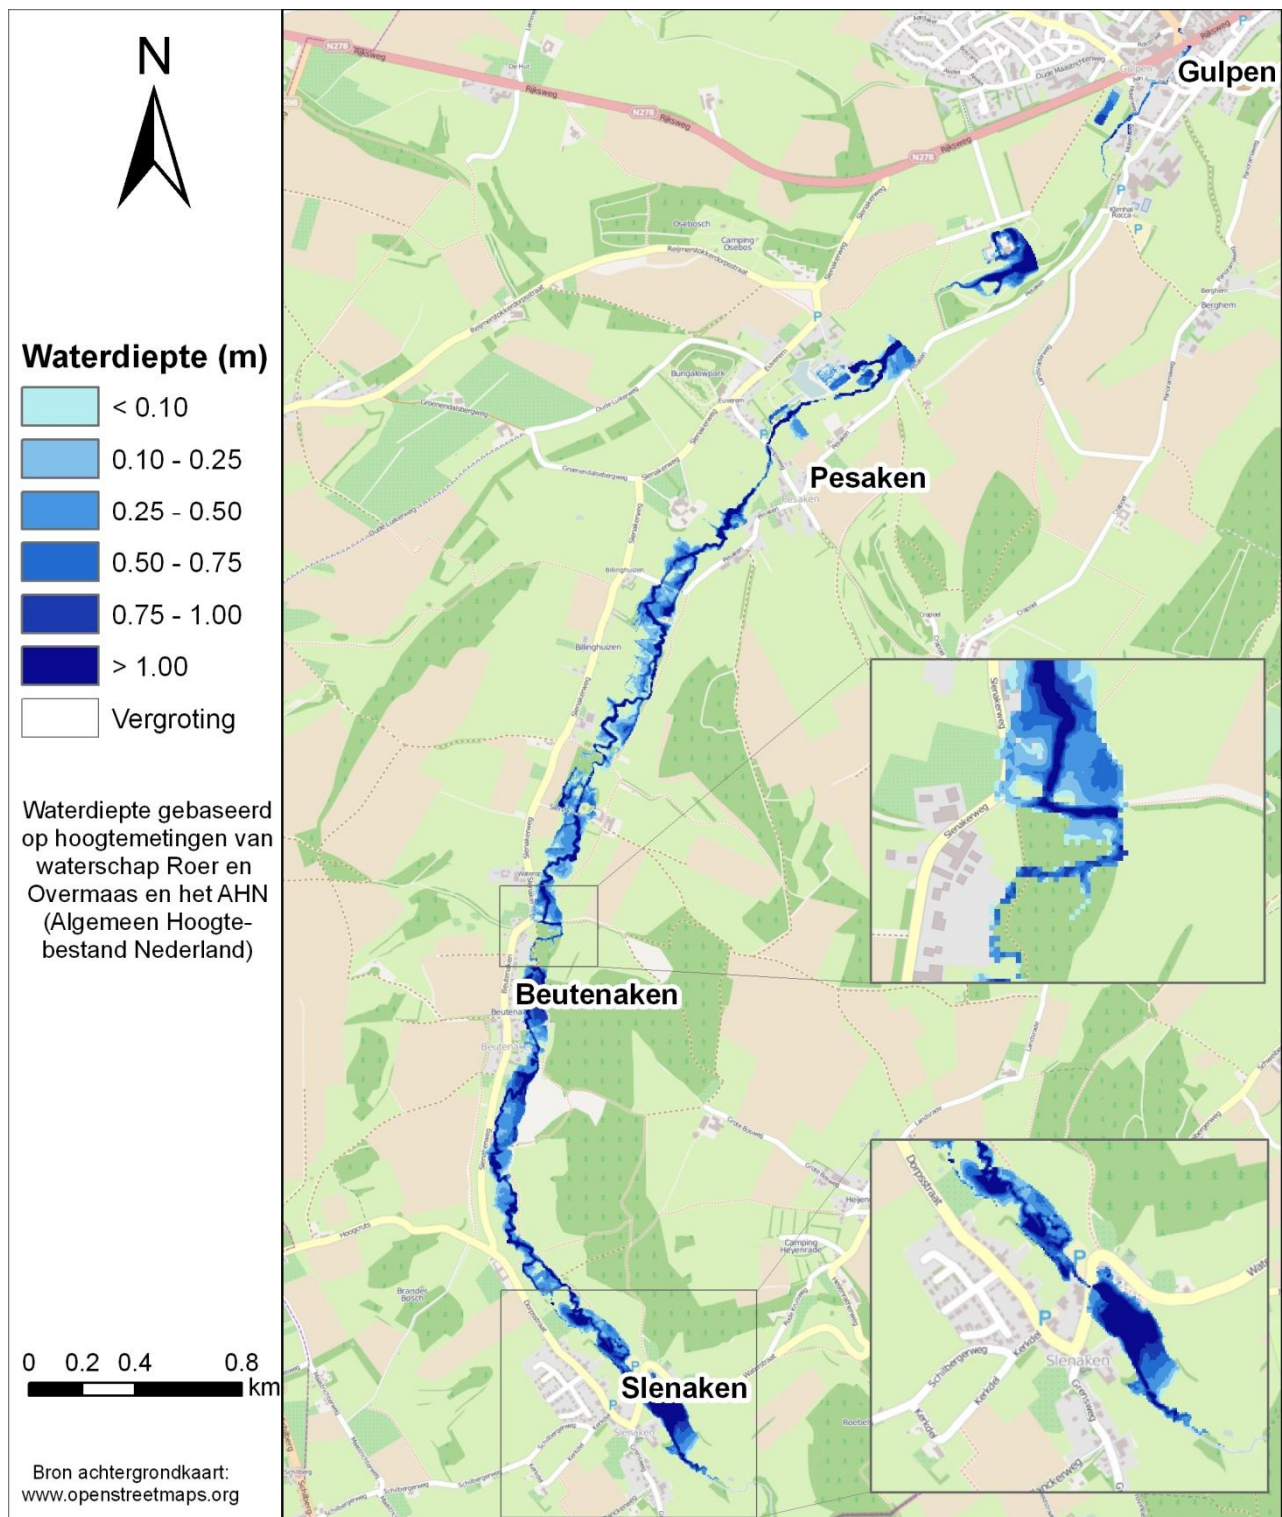
Figuur A.5 Overstromingskaart op basis van de ingemeten waterstanden

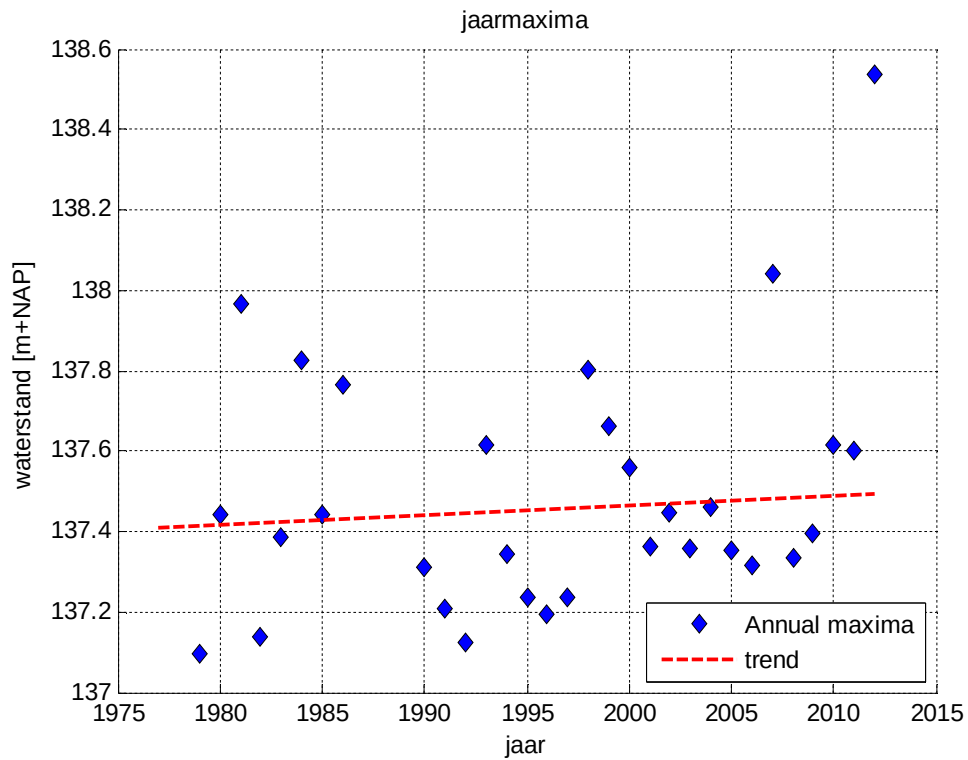
Figuur A.12 Jaarlijkse maxima van de waterstanden gemeten bij Slenakerbrug tussen 1977 en 2012

Voor de statistische analyse van waterstanden hebben we daarom voor de reeks van waterstanden gekozen die bij Slenakerbrug zijn gemeten. Op deze reeks is een standaard statistiek uitgevoerd om de frequenties van hoogwatergebeurtenissen te bepalen. In de gebruikte meetreeks ontbreken helaas alle gegevens gedurende de jaren 1983-1986. Als in een jaar meer dan 50% van de gegevens ontbreken, wordt zo'n jaar buiten beschouwing worden gelaten. Uit de reeksen zijn de jaarlijkse maxima afgeleid en gesorteerd op grootte. In Figuur A.12 worden de jaarlijkse maxima van de waterstanden samen met een trendlijn getoond.

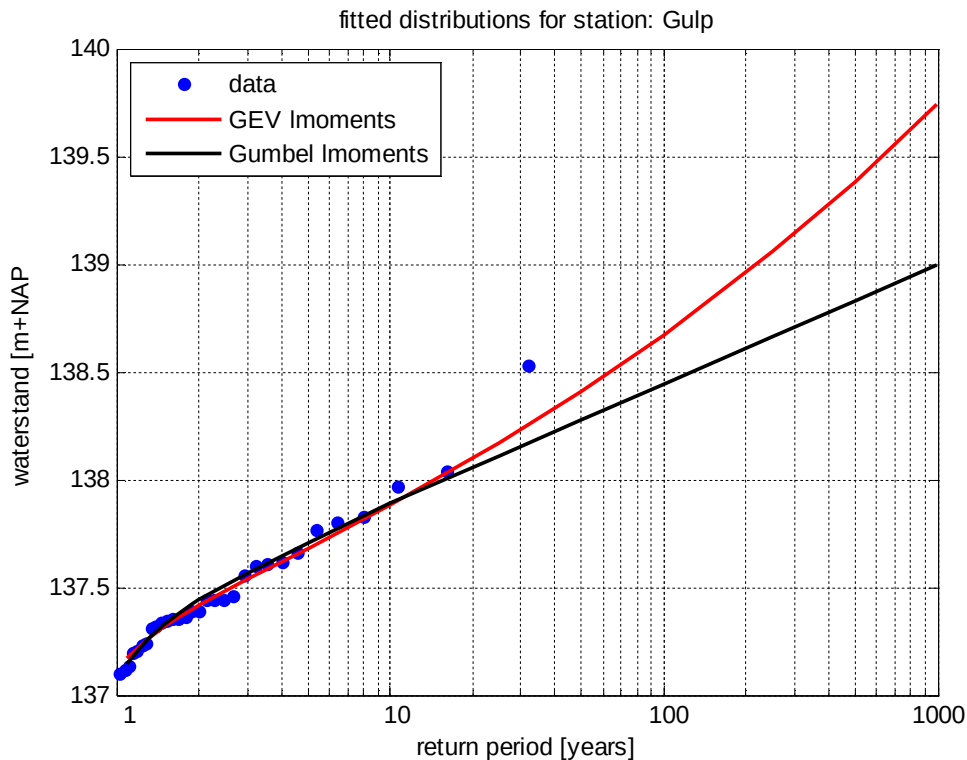
Figuur A.13 Extreme waarde statistiek toegepast op de jaarlijkse maxima gemeten bij Slenakerbrug

Volgens de twee statistische verdelingen a) en b) zijn de frequenties van de gebeurtenis als volgt: 1/70 jaar volgens de GEV statistiek en 1/145 jaar volgens de Gumbel statistiek. Volgens de "Peak over Threshold" statistiek, waarbij een drempelwaarde van NAP+136.97 m is gekozen en de Gegeneraliseerde Pareto Verdeling (*Generalized Pareto Distribution - GPD*) is toegepast, is de frequentie van de gebeurtenis 1/119 jaar.

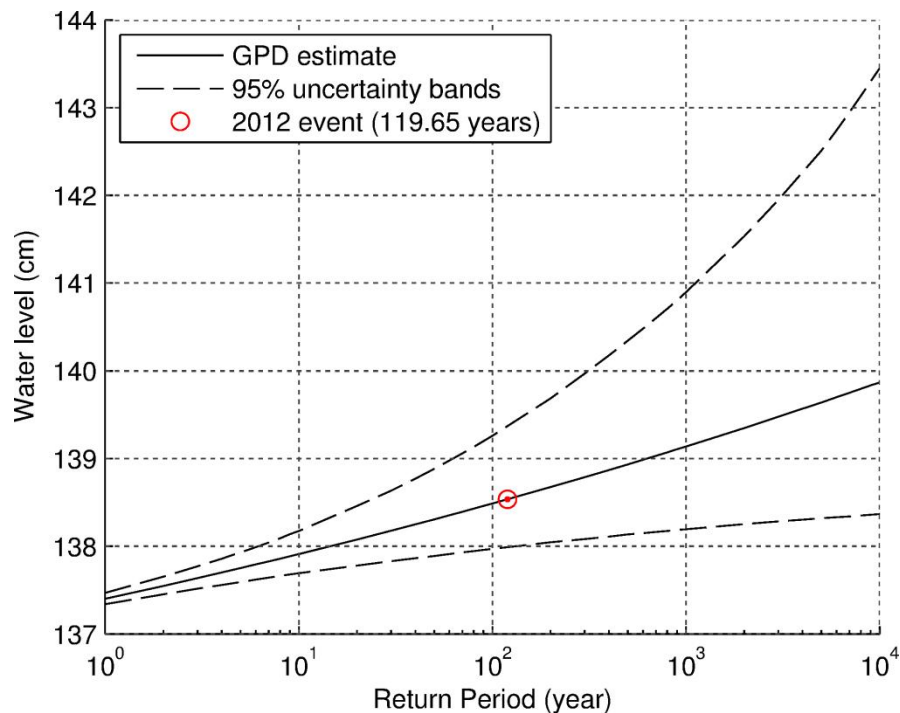
Figuur A.14 Extreme waarde statistiek "Peak over Threshold" toegepast op de jaarlijkse maxima gemeten bij Slenakerbrug

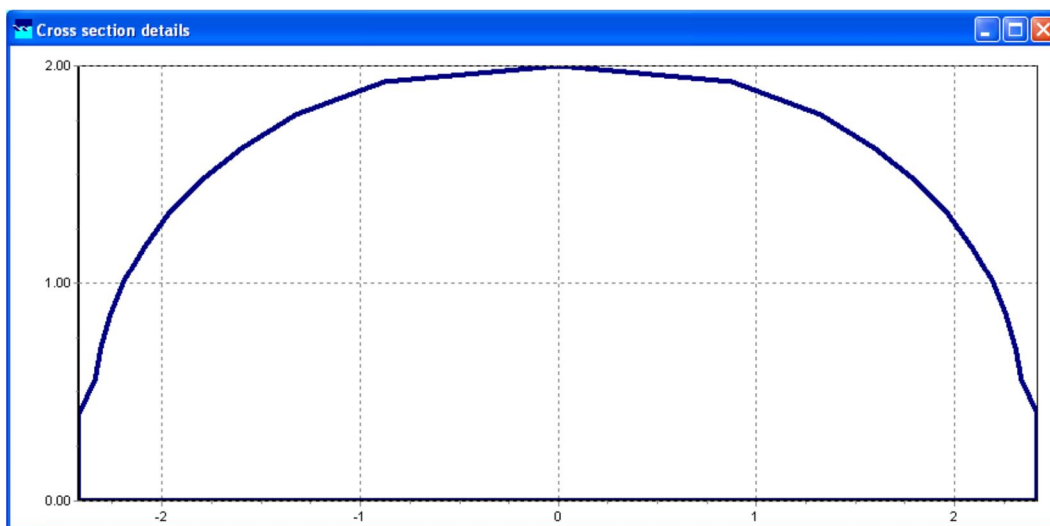
Figuur A.15 Doorstroomprofiel van de Slenakerbrug in het SOBEK model

Een piekafvoer van rond  $12 \text{ m}^3/\text{s}$ , zoals door het waterschap ingeschat, veroorzaakte volgens het hydraulische model nog geen overstroming bij Slenakerbrug omdat deze afvoer ongestoord door het bruggat kan stromen. Daaruit kan worden geconcludeerd dat de daadwerkelijke afvoerpiek gedurende de gebeurtenis significant hoger moest zijn geweest dan de aangegeven  $12 \text{ m}^3/\text{s}$ . De bij Azijnfabriek gemeten vloedgolf is vervolgens lineair opgeschaald en opnieuw in het hydraulische model ingevoerd. Door de simulaties is gebleken dat een overstroming zoals op 28 juli is geregistreerd pas bij een piekafvoer van circa  $15\text{--}17 \text{ m}^3/\text{s}$  zou kunnen gebeuren. Bij afvoeren die groter zijn dan deze drempelwaarde

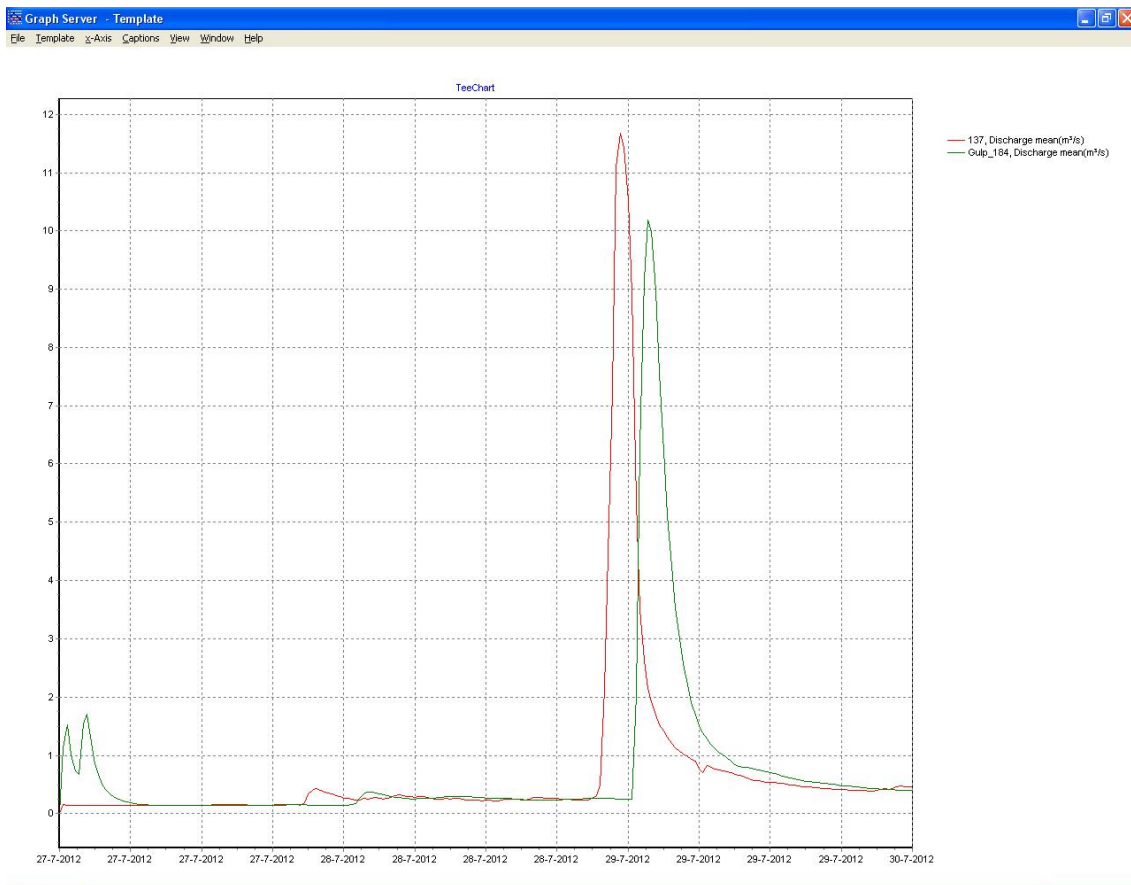
Figuur A.16 Voorbeeld van het kinematisch gedrag van de vloedgolf tussen Slenakenbrug en Azijnfabriek. De golf vervormt nauwelijks over het traject en word vooral in de tijd verschoven

Uit de simulaties met SOBEK met en uniforme en conservatieve Manning ruwheid van  $0.05 \text{ m}^{1/3}/\text{s}$  komt duidelijk naar voren dat het patroon van de afvoergolf tussen Slenaken en de Azijnbrug nauwelijks verandert en alleen circa twee uur ten opzichte van Slenakerbrug is verschoven, zoals zichtbaar in Figuur A.16. Dit is volledig te verklaren uit de reistijd. De demping van de piek met verschillende ruwheden bij Azijnfabriek ligt tussen 15 en 25%.

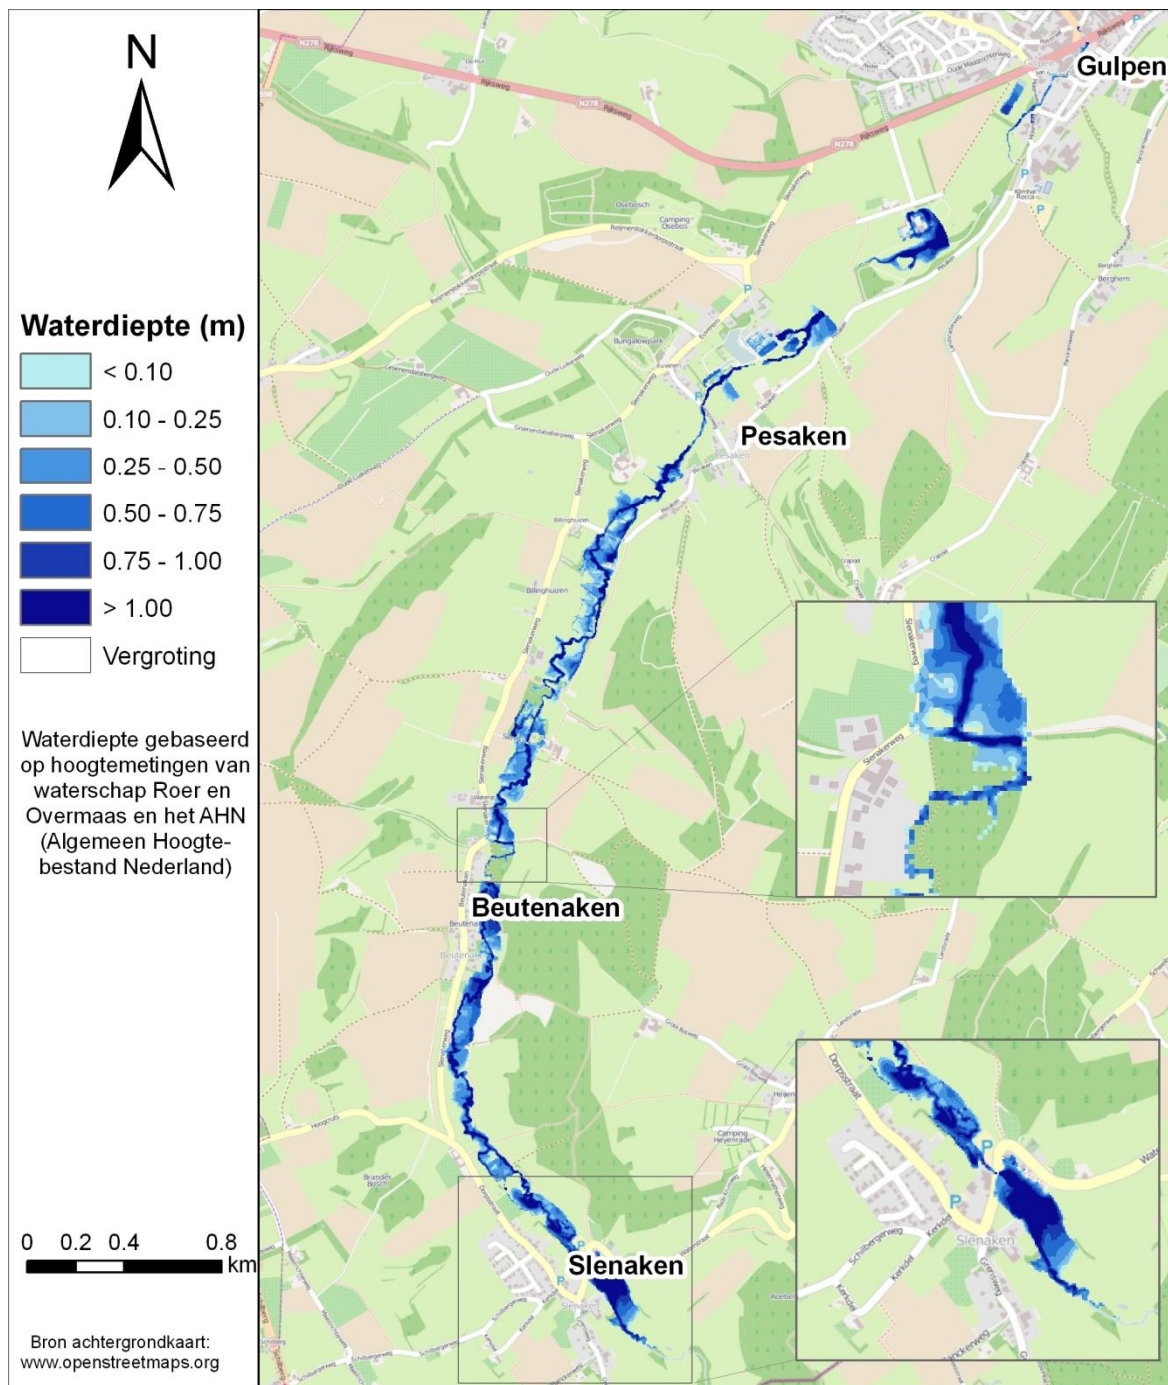
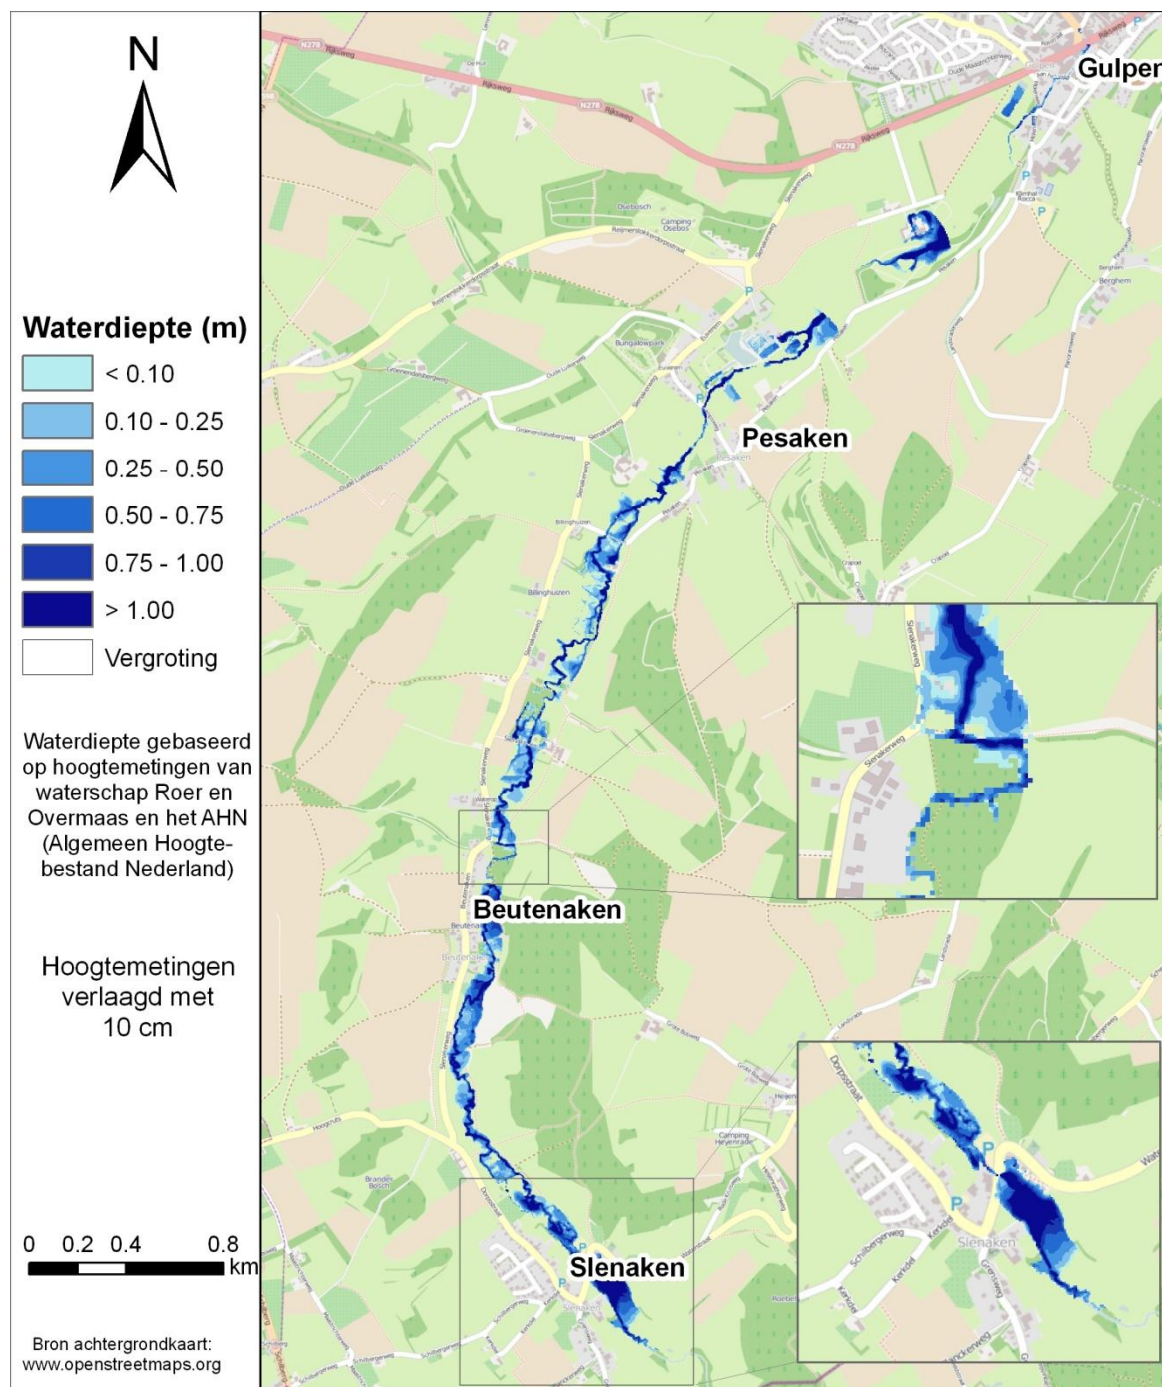
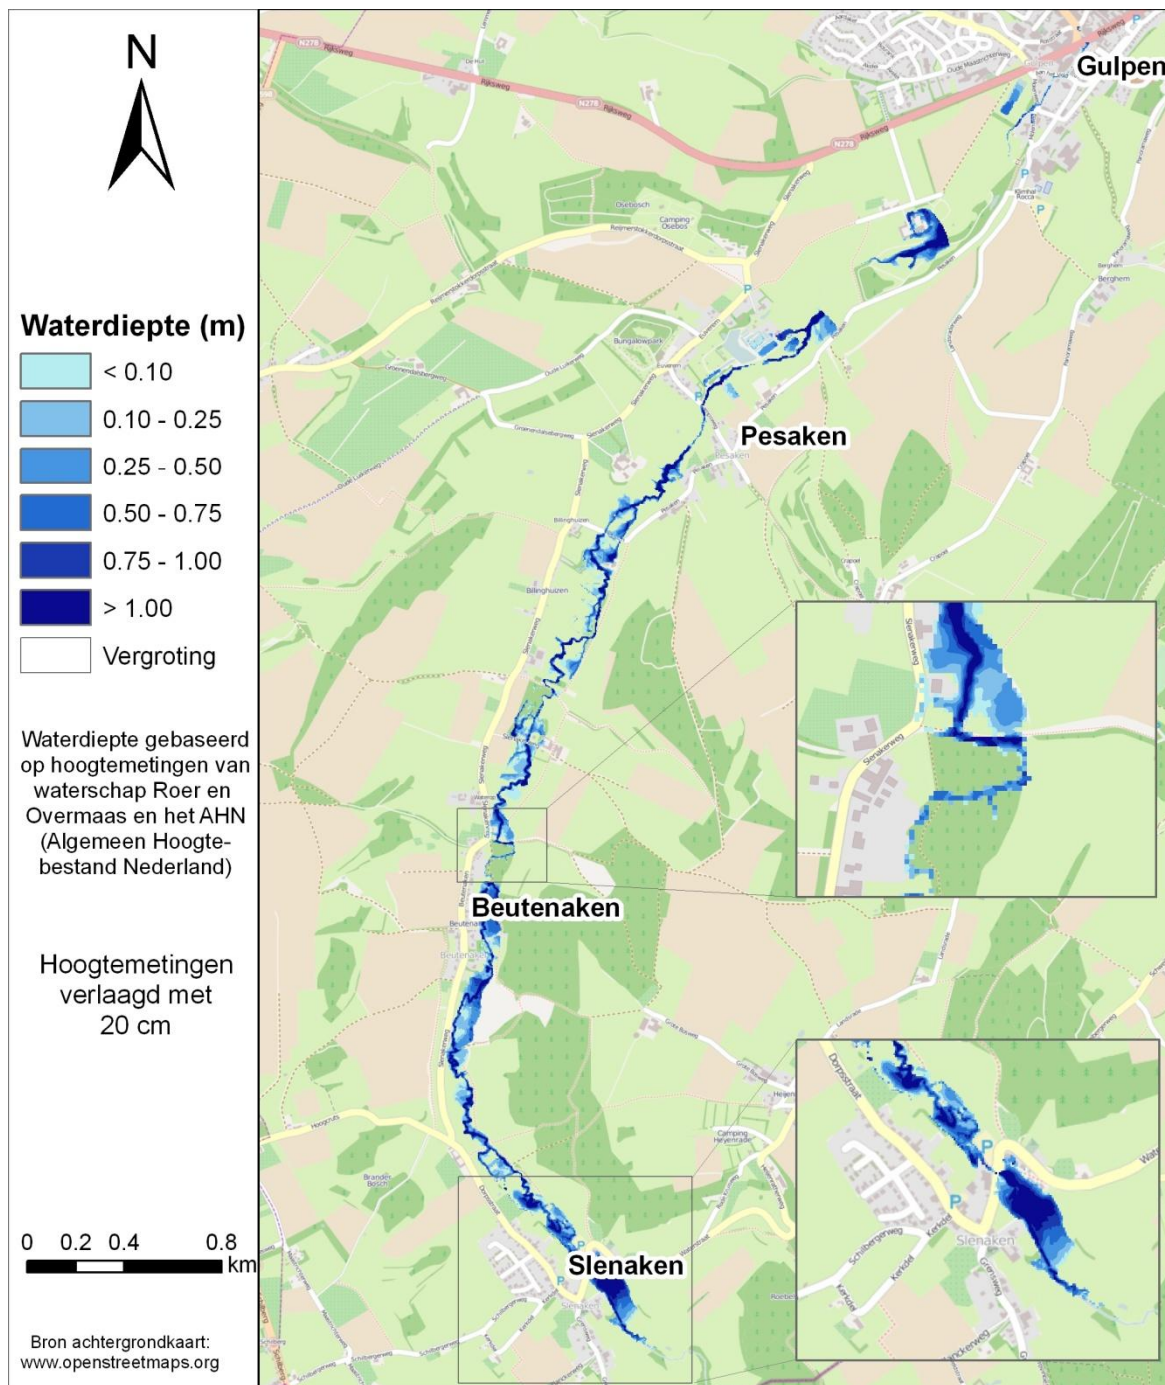
Voor een illustratie van het mogelijke effect van een lagere ruwheid van de Gulp is in de onderstaande figuren de overstromingskaart weergegeven bij een waterhoogte die 10 of 20 cm lager zou zijn geweest. Let wel, dit zijn indicaties. De getoonde kaarten zijn het resultaat van een indicatieve berekening die is gebaseerd op AHN-1 (Actueel Hoogtebestand Nederland, versie 1, ongeveer 10 jaar oud). Dit hoogtebestand is niet heel nauwkeurig zodat de resultaten slechts indicatief zijn. Desniettemin is het effect zichtbaar.
