Well Grotestraat Grond- en waterkerende kerkhofmuur

Cultuurhistorische en bouwhistorische verkenning

BAAC Rapport B-21.0229, productcode CB.DR60.35.006

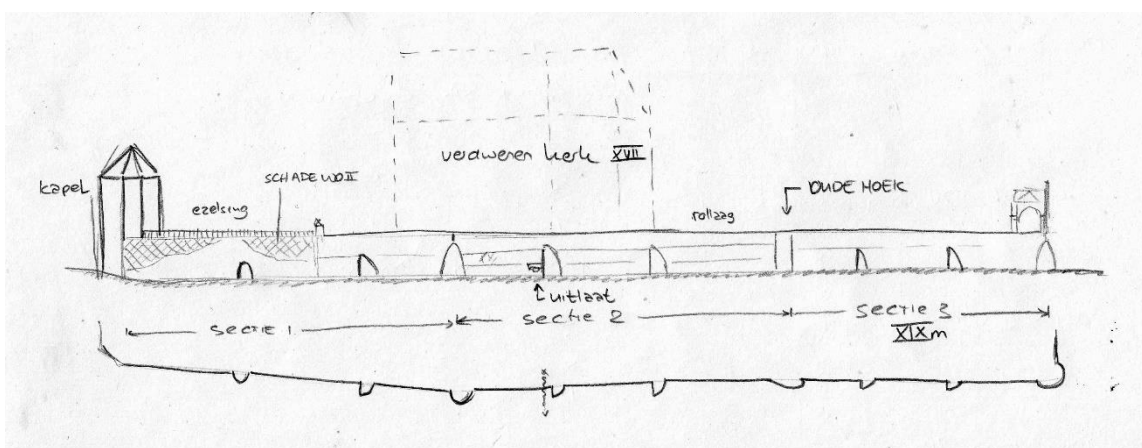
Schematische weergave van de muur aan de Maaszijde. Horizontale lijnen zijn ophogings- of herstelfasen. Vrijwel zeker is het oudste metselwerk in sectie 2 te vinden. Daar ook een wateruitlaat.

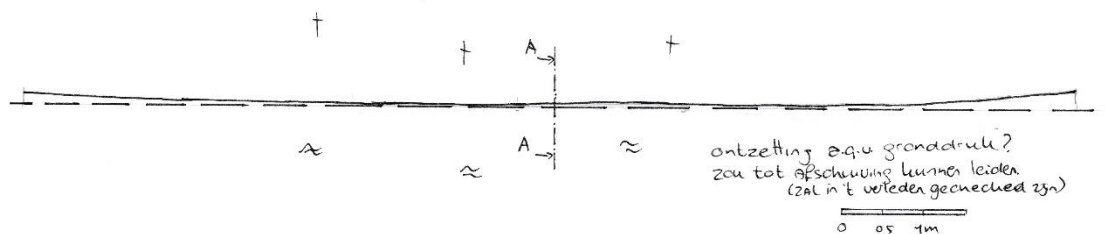
Uitbuiking van het onderste deel (boven maaiveld) van de muur van sectie 2. Deze documentatie betreft het muurgedeelte tussen de twee meest westelijke steunberen/ijsbrekers.

De meest waarschijnlijke verklaring voor één en ander, is dat de gebogen vlakken het gevolg zijn van het effect van gronddruk. Kerk en kerkhof zijn tot stand gebracht op een op natuurlijke wijze ontstane hoogte. De oudste, middeleeuwse kerk(en) die hier gebouwd moet(en) zijn, zullen misschien nog gebouwd kunnen zijn op een vlakke top, maar zeker bij de latere kerkgebouwen zal er eerst een terras gecreëerd moeten zijn. Dat deed men door het optrekken van een keermuur en door tegen die keermuur grond op te werpen, net zolang tot er een voor bouw en kerkhofinrichting geschikt vlak was ontstaan. De grond zorgde ook voor tegendruk op momenten van hoogwater. De opgebrachte grond zal zich anders hebben gedragen dan de natuurlijke ondergrond en bouwactiviteiten (toevoegen zijbeuken) en toevoeging van gewicht (stenen massa) kunnen als gevolg hebben gehad dat de muur midden tussen de steunberen/ijsbrekers naar buiten werd gedrukt. Kritische kanttekening die bij deze redenering geplaatst dient te worden, is dat die gronddruk op de

steunberen/ijsbrekers geen enkel effect gehad lijkt te hebben. Dit effect is in ieder geval niet waarneembaar, wat niet betekent dat het niet bestaat, een beer reageert immers anders op zettingen dan een muurlengte tussen beren. Dat is denkbaar, bijvoorbeeld wanneer de steunberen/ijsbrekers een sterke verankering hebben door middel van trekankers of iets dergelijks; bij de overhoekse steunbeer/ijsbreker waarop in 1853 de muur van de uitbreiding van het kerkhof werd aangesloten zijn ankers te zien. In andere steunberen/ijsbrekers kunnen knopen en schieters van verankeringen zijn ingemetseld.

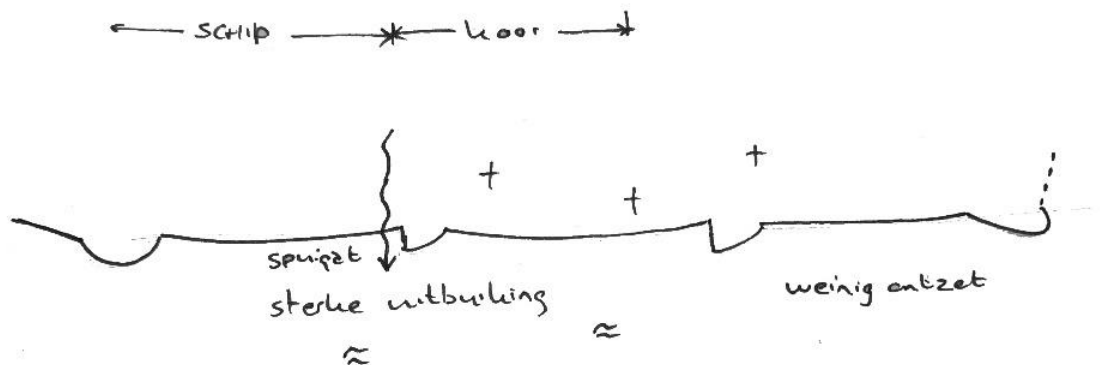
Uitbuiking van de tweede muursectie geschematiseerd en versterkt weergegeven in een schets.

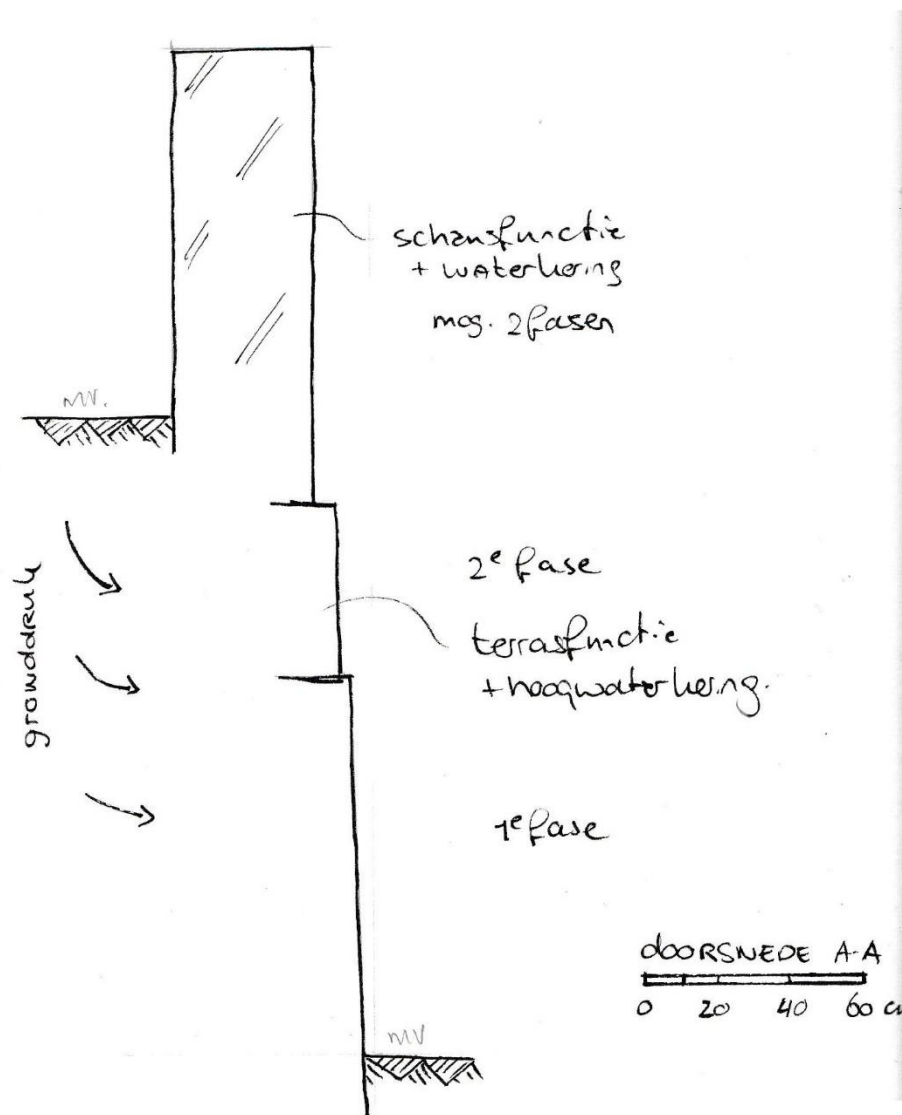
Dwarsdoorsnede over muursectie 1, ter hoogte van het voormalige schip, midden tussen de ijsbrekers. Het muurwerk zal vrijwel zeker nog meters de grond/het talud ingaan en versnijden tot een brede voet.

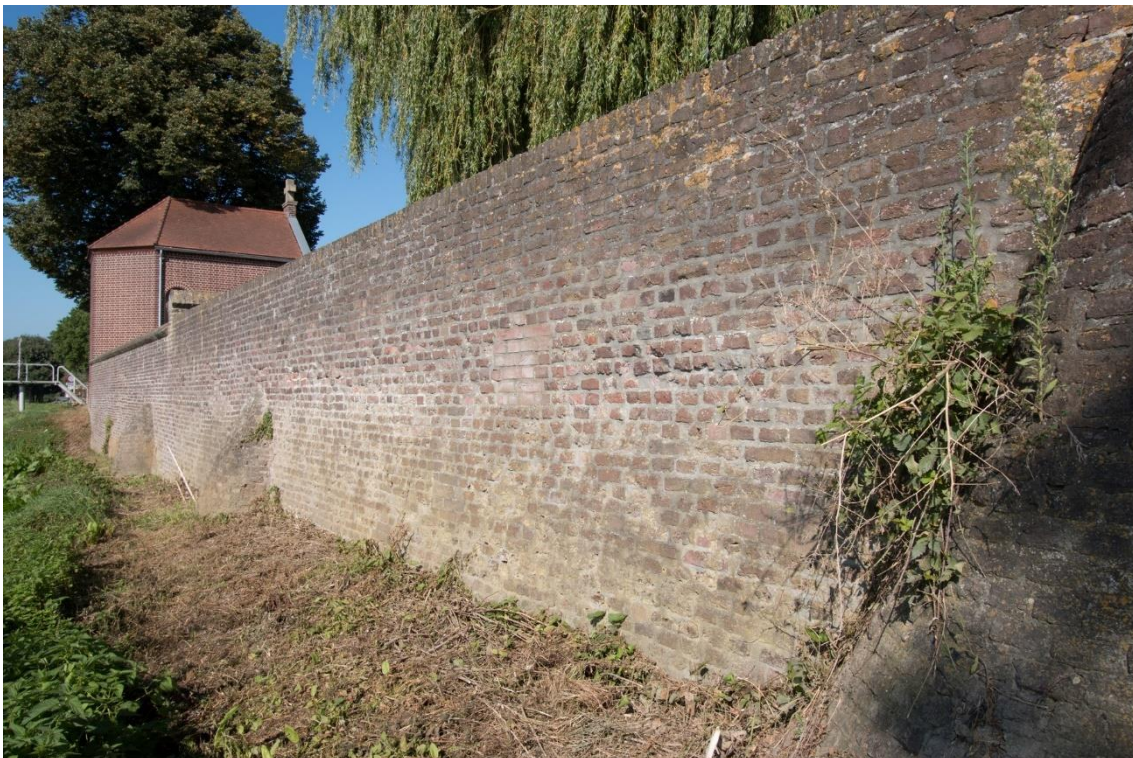
Muursectie één in westelijke richting. Lange tijd vormde de muur de basis voor de kapelanie, het schoolgebouw (annex gemeentehuis) en een brandspuithuisje. Van deze gebouwen zijn bovengronds geen restanten meer te zien.

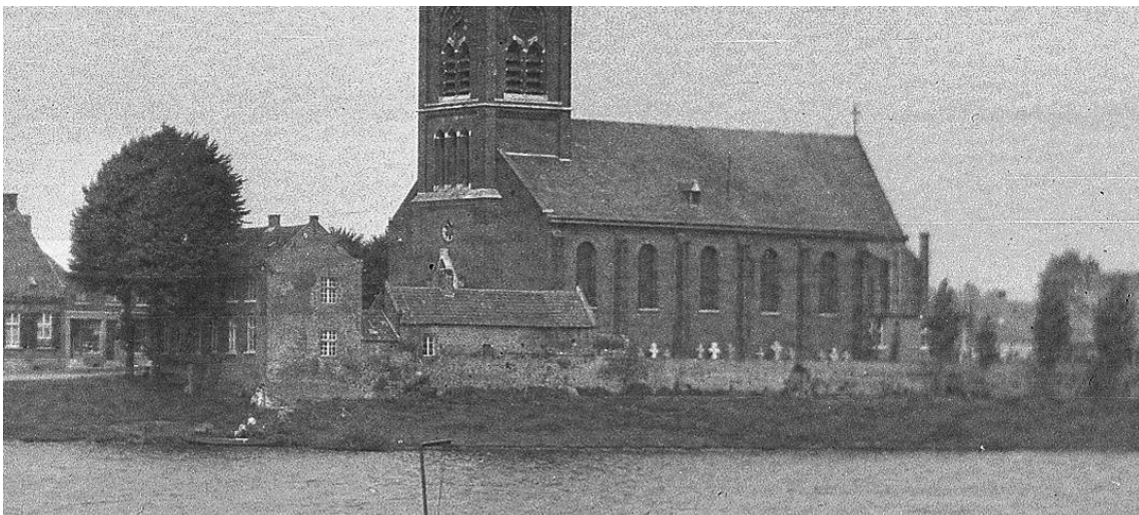
Vooroorlogse opname waarop de bebouwing op en tegen de muur nog is te zien. Op deze foto komen grafkruizen boven de muur uit. [Archief Well, alle historie over het dorp Well Limburg](#)

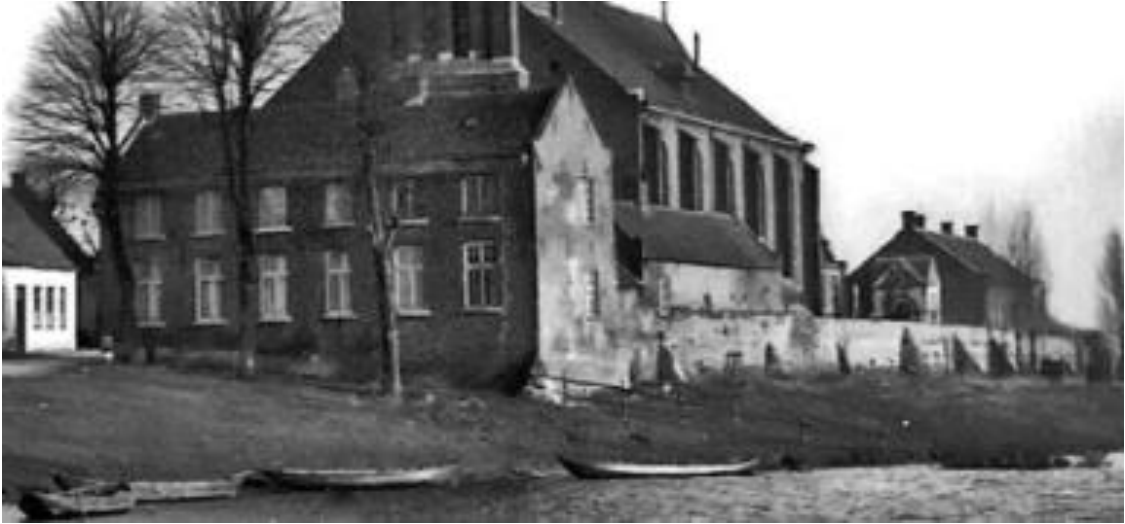
Opname uit 1933 waarop de eerste muursectie geheel links nog een derde, thans niet meer bestaande, steunbeer lijkt te hebben. [Archief Well, alle historie over het dorp Well Limburg](#)

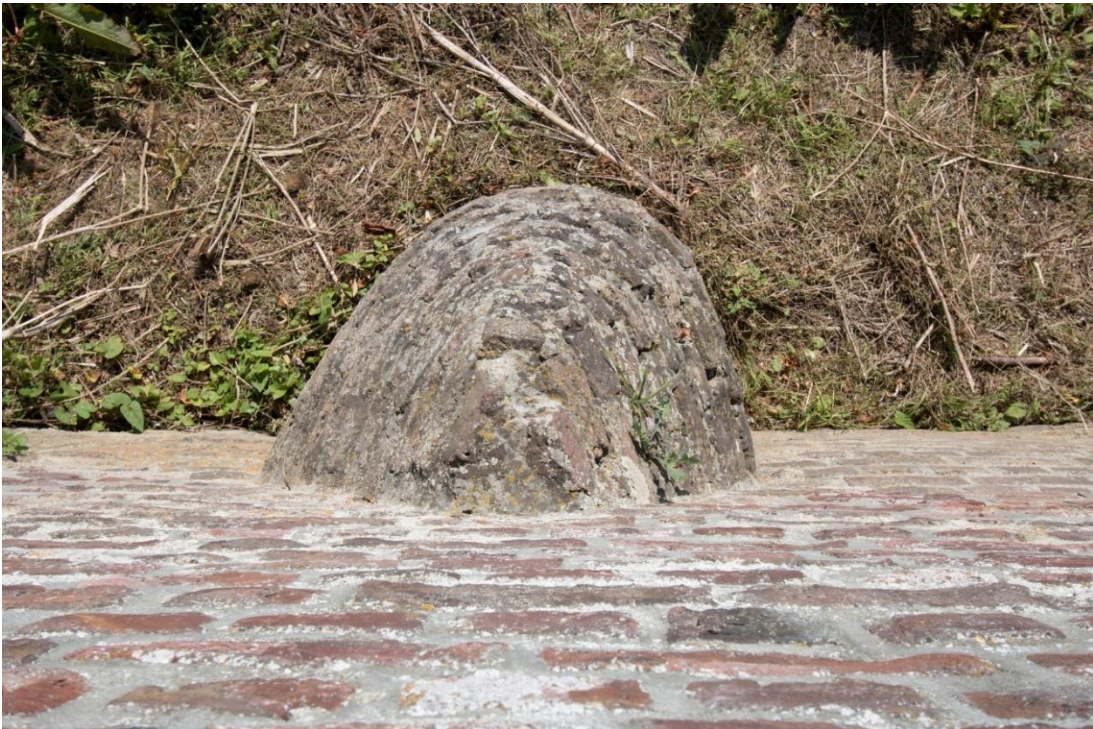
Bovenaanzicht van de linker steunbeer, die in tegenstelling tot vergelijkbare steunberenlijksbrekers, een vlakke zijde ontbeert.

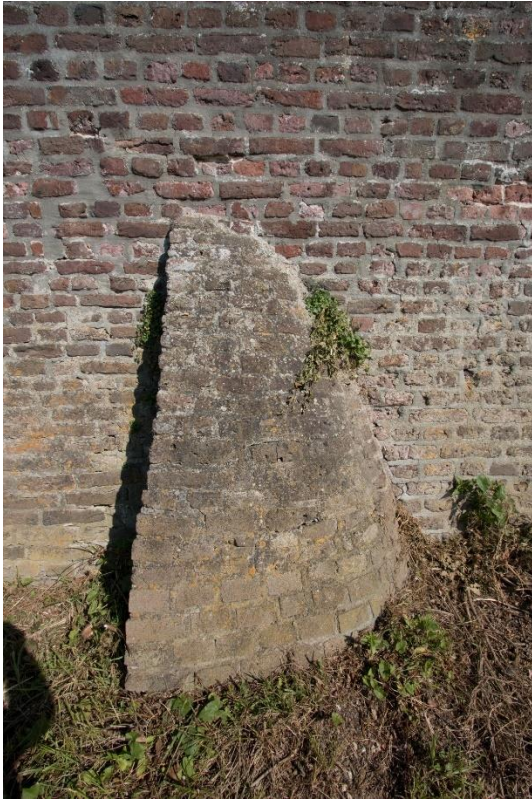
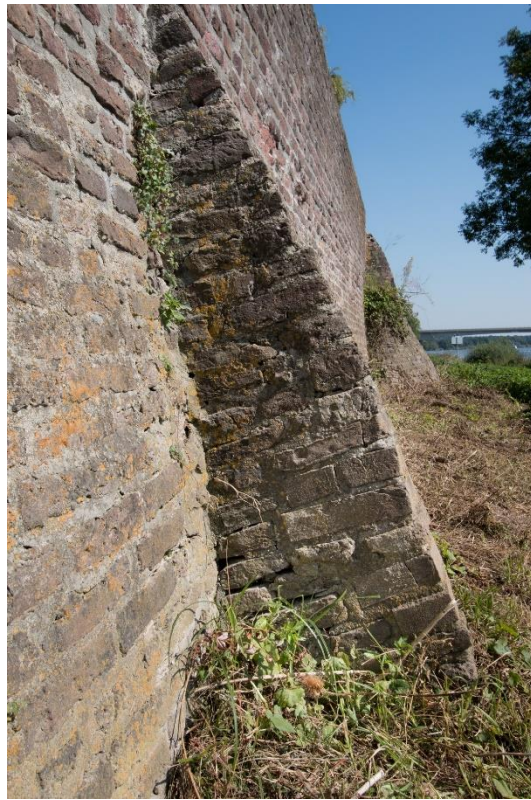
De rechter steunbeer van muursectie één wijkt in grondvorm af van de linker steunbeer in deze muursectie en in detaillering van de steunberenlijsbrekers van muursectie twee, waar vlechtingen zijn uitgevoerd.

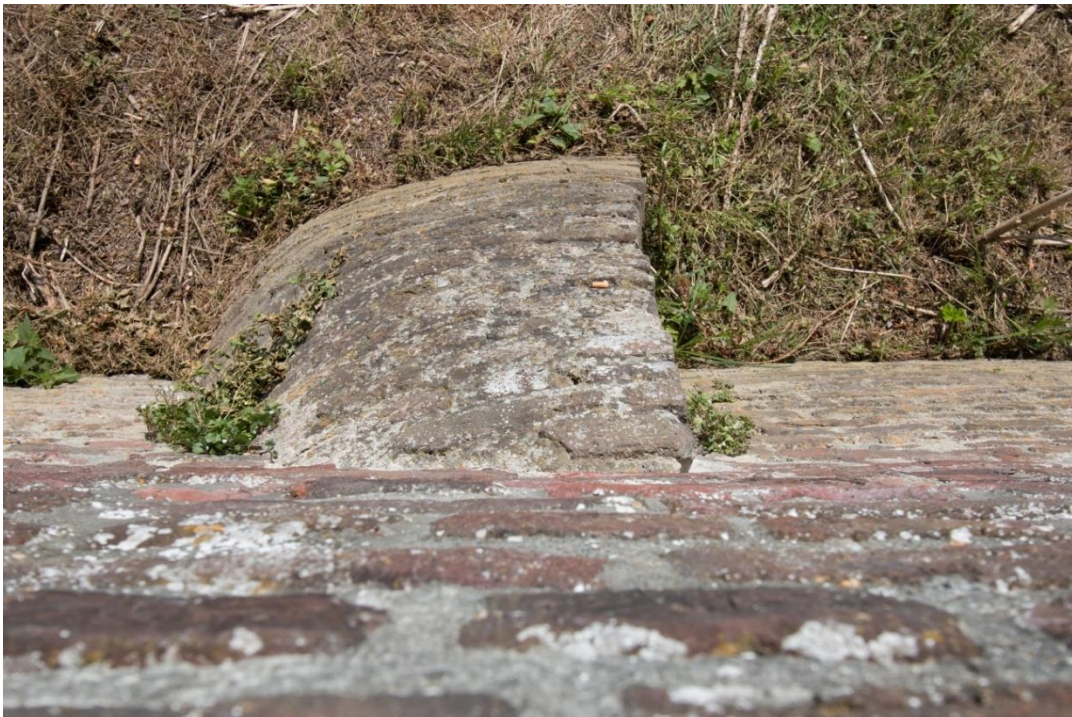
Bovenaanzicht van de rechter steunbeer van muursectie één.

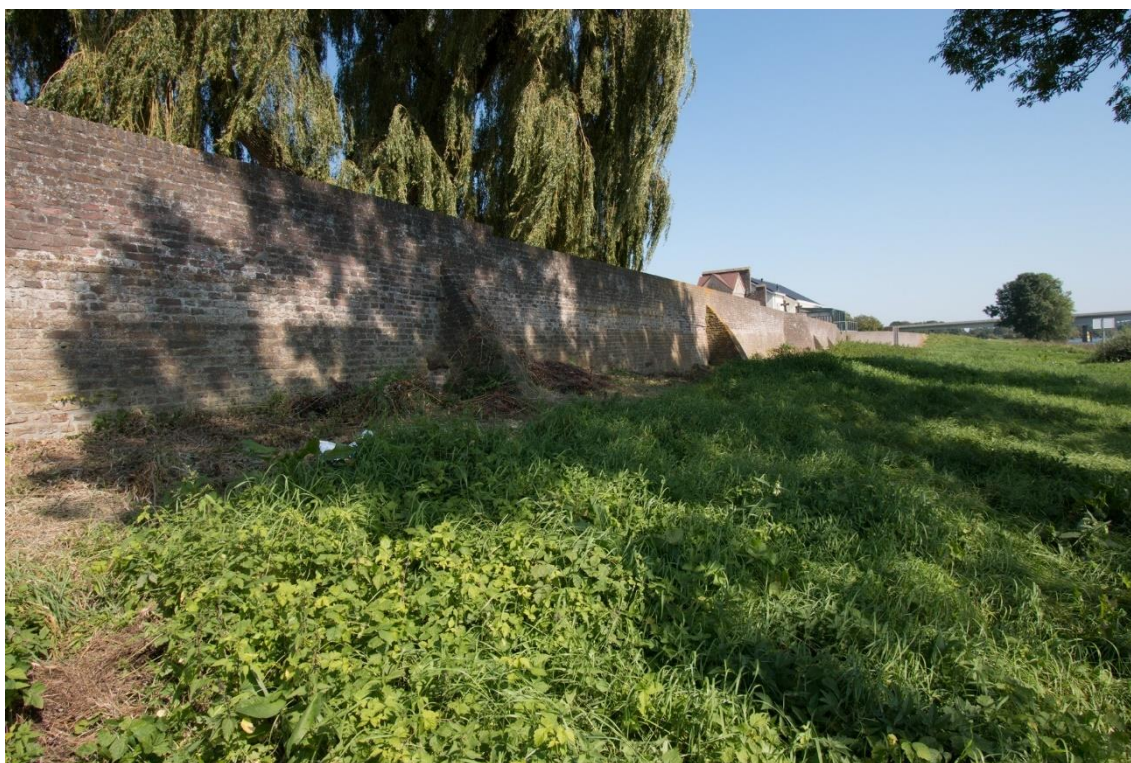
Muursectie twee gezien in noordoostelijke richting. De boom bevindt zich ongeveer ter hoogte van het gesloopte koor van de kerk.

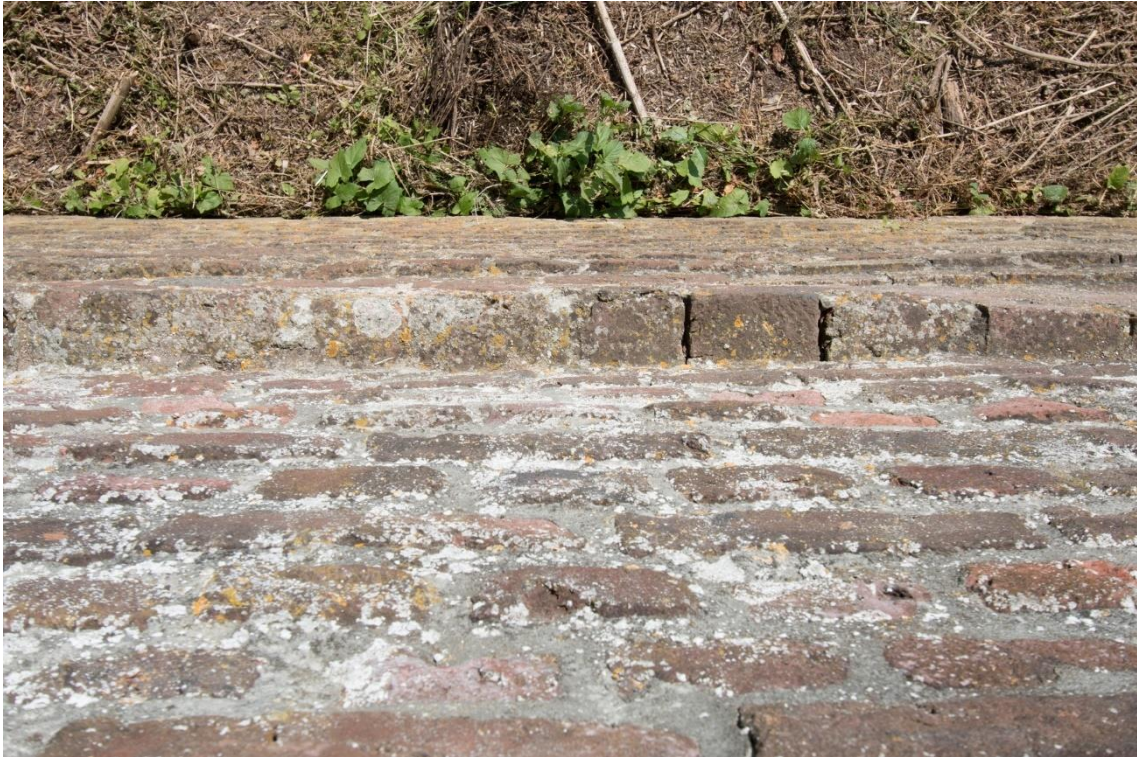
Staande op de muur, zijn de versnijdingen in beeld te brengen.

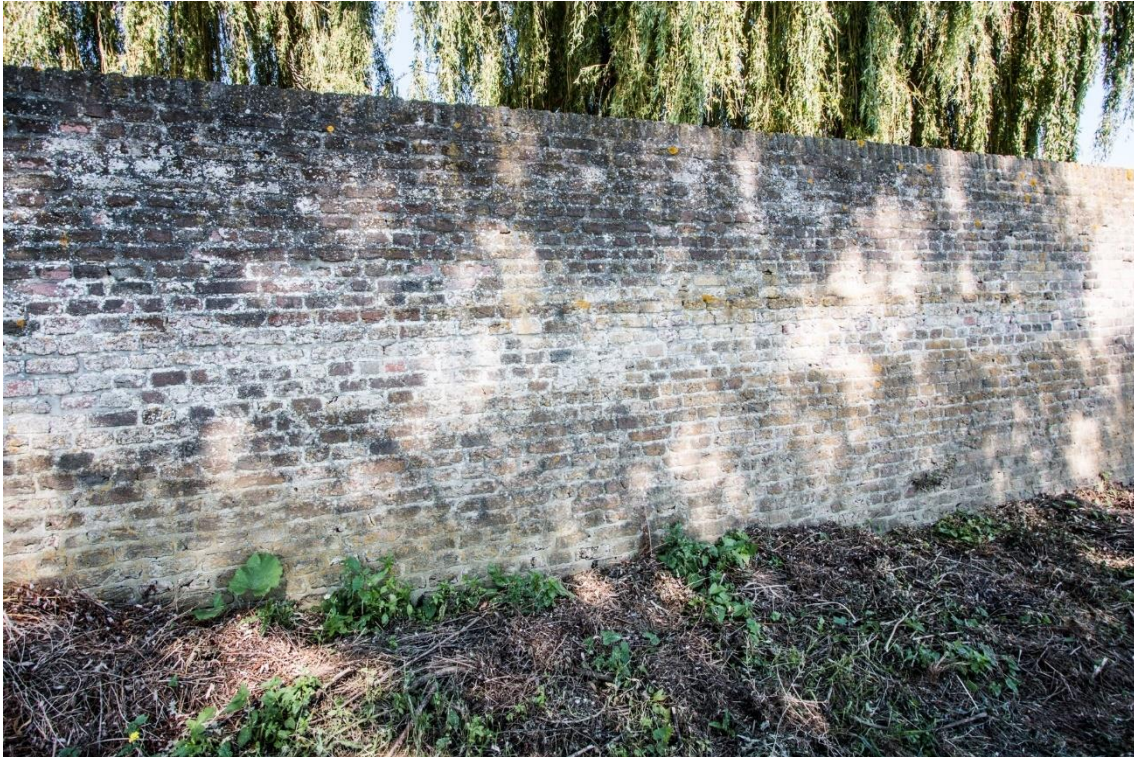
Door digitaal contrast te versterken, is het kleurverschil in de muur te benadrukken.

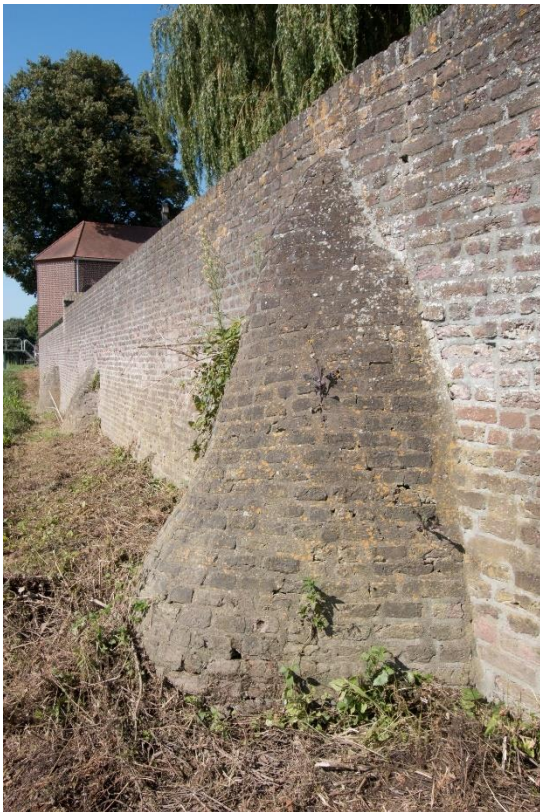
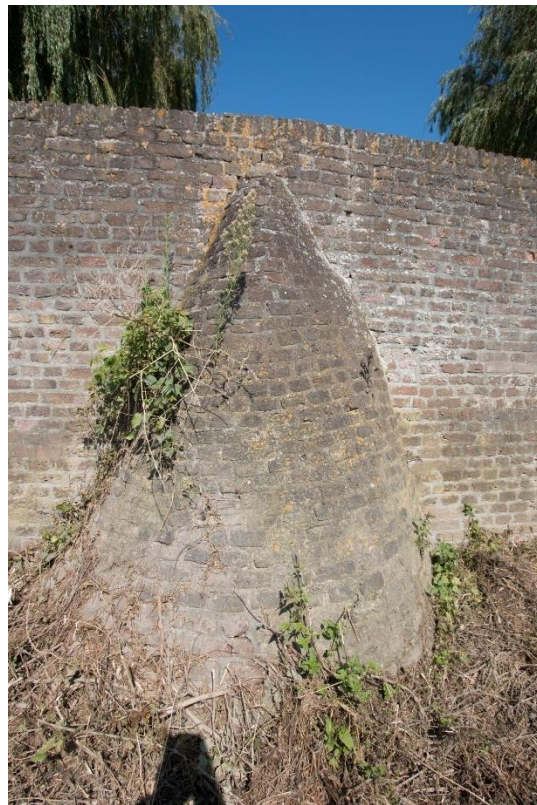
De steunbeer links is opvallend groot en opvallend onregelmatig van vorm. Mogelijk betreft het een oude hoekbeer.

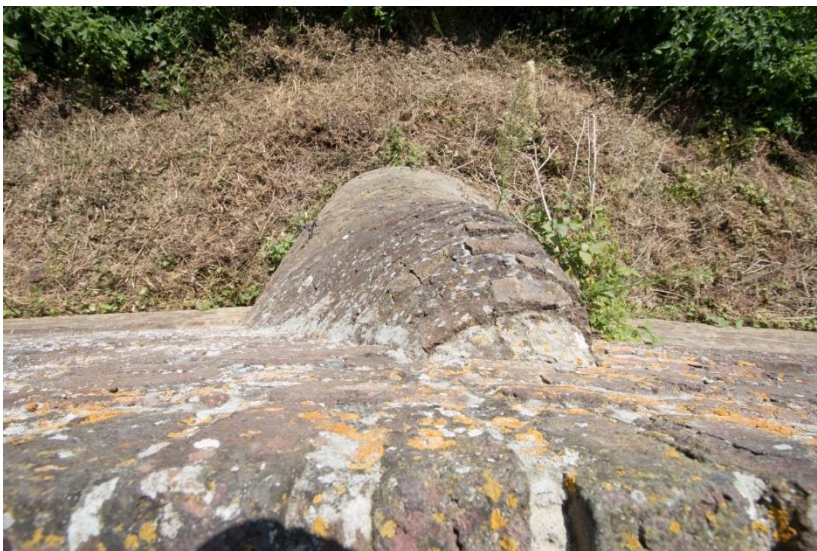
De steunbeer van bovenaf gezien. Ook hier valt de onregelmatigheid van met name de top op.

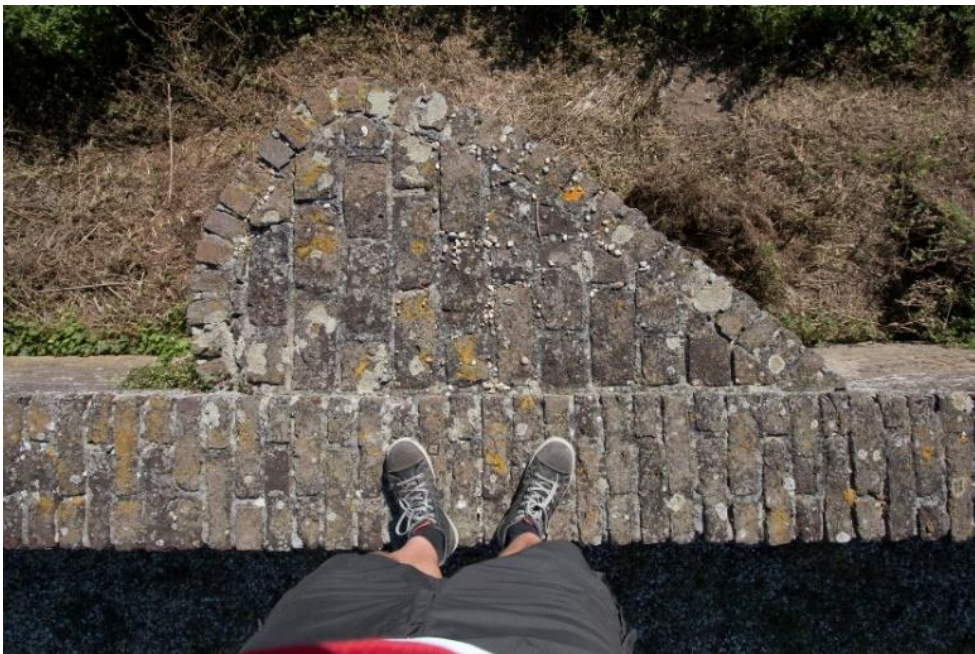
De steunbeer van bovenaf gezien, 'druppelvormig', vrijwel zeker omdat deze ijsbreker tot 1853 op de hoek van het kerkhof was gesitueerd.

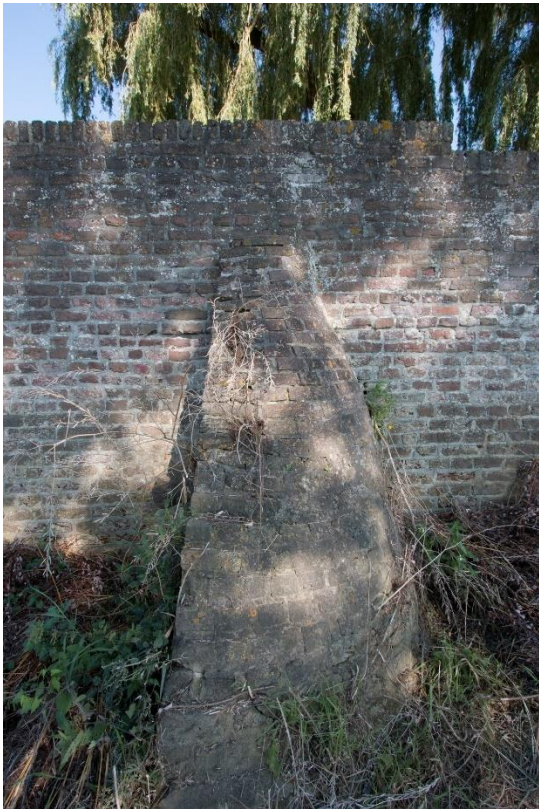
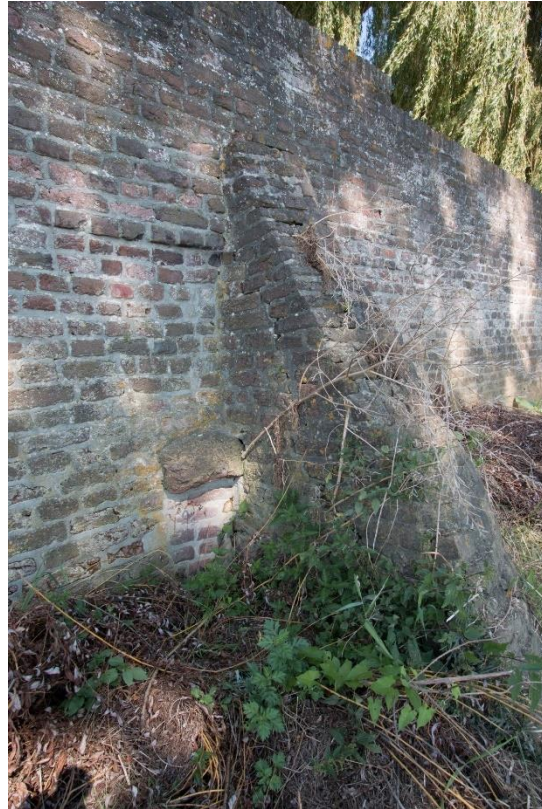
De linker van de twee steunberenlijfsbrekers in vooraanzicht en overhoeks (met spuigat). Op de rechter opname is vrij duidelijk te zien dat het uitbulken van de muursegmenten de geboorte bij de steunberen heeft, wat een aanwijzing kan zijn dat de beren van oudsher deel uitmaken van de muur.

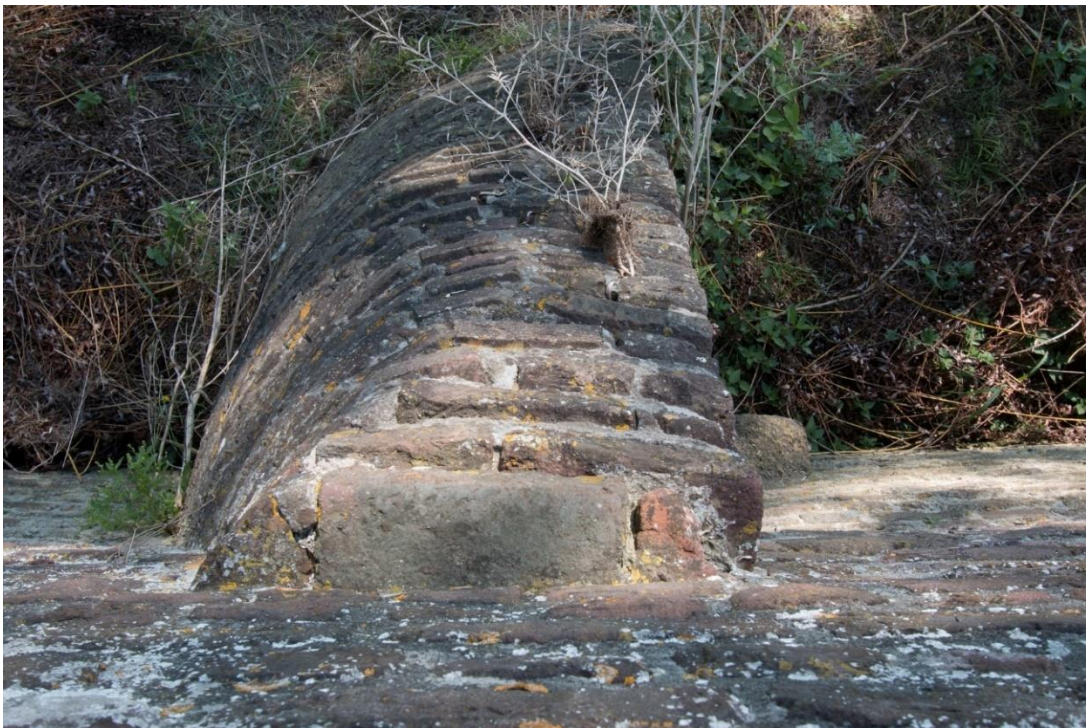
Bovenaanzicht van de linker steunbeerlijfsbreker. De vorm is gekozen om stuwning door hoogwater te voorkomen en misschien ook wel om rommel in het water van de muur af te houden.

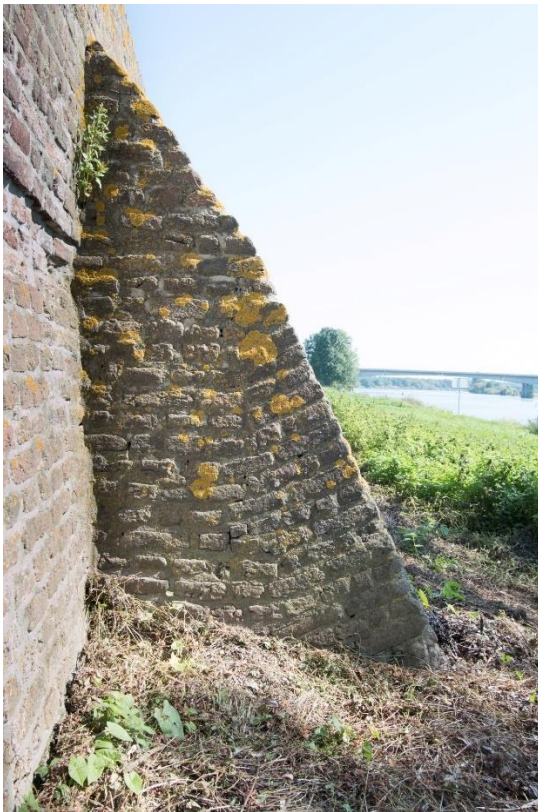
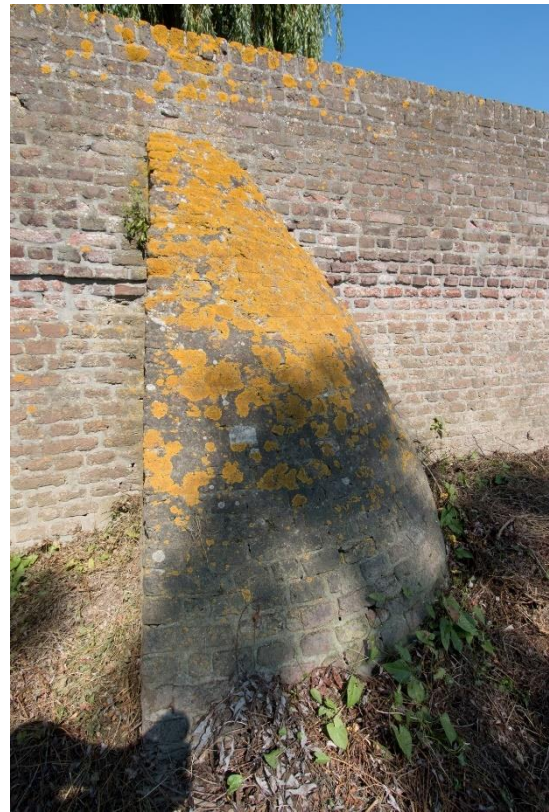
Bij de rechter van de twee steunberenlijfsbrekers is duidelijk te zien dat er geen vlechtingen zijn toegepast. De schuimte van de steunbeer wijkt in de top iets af van het deel daaronder. Dit zou op herstel van de top kunnen wijzen. De algengroei zal het gevolg zijn van de wilg op het kerkhof.

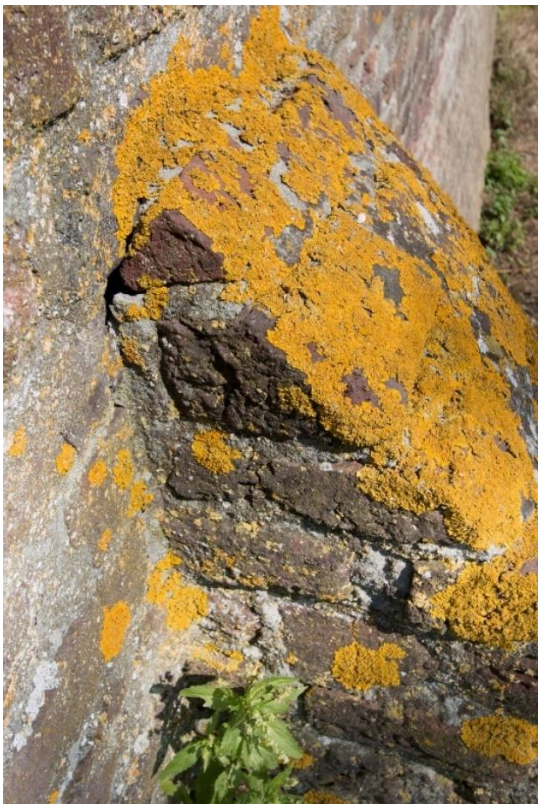
Door het schuin metselen van stenen, is het niet goed mogelijk om de top van de steunberen in verband te brengen met het muurwerk.

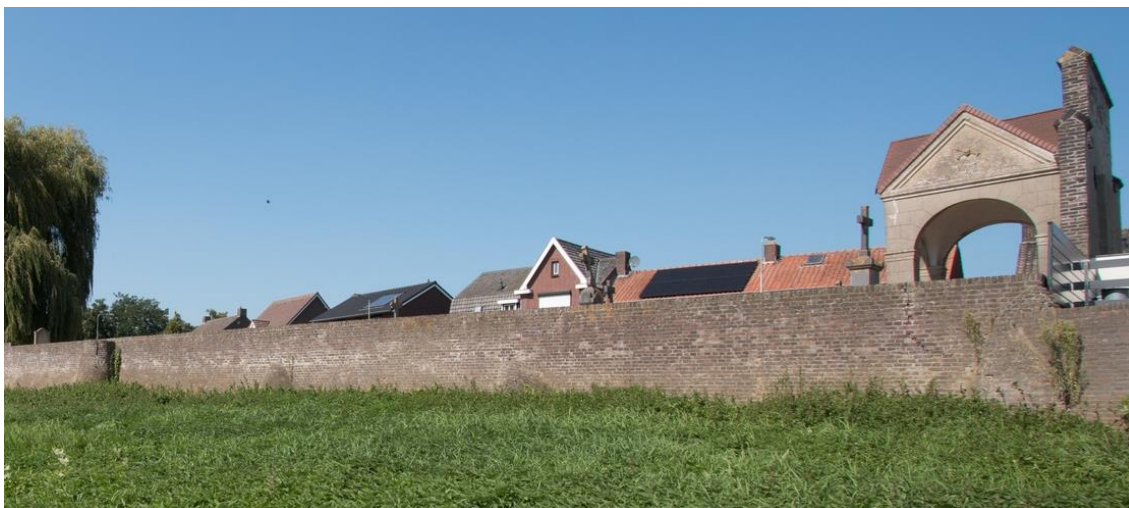
Sectie drie, de oostelijke uitbreiding van het kerkhof in 1853.

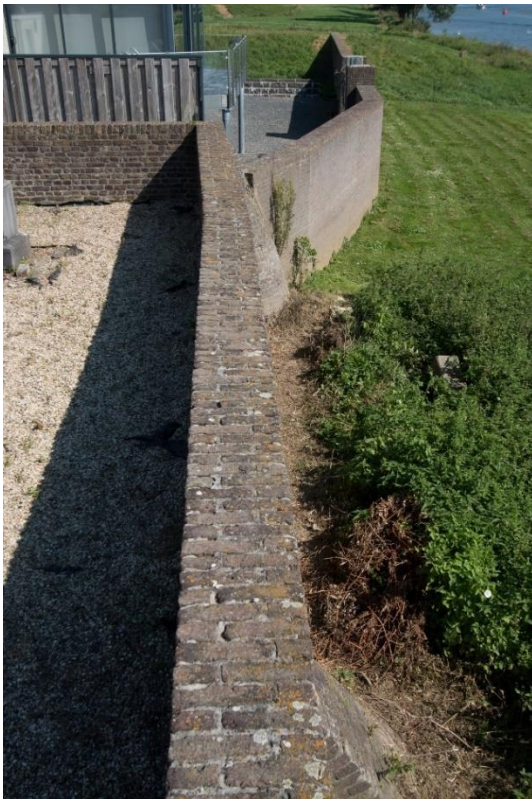
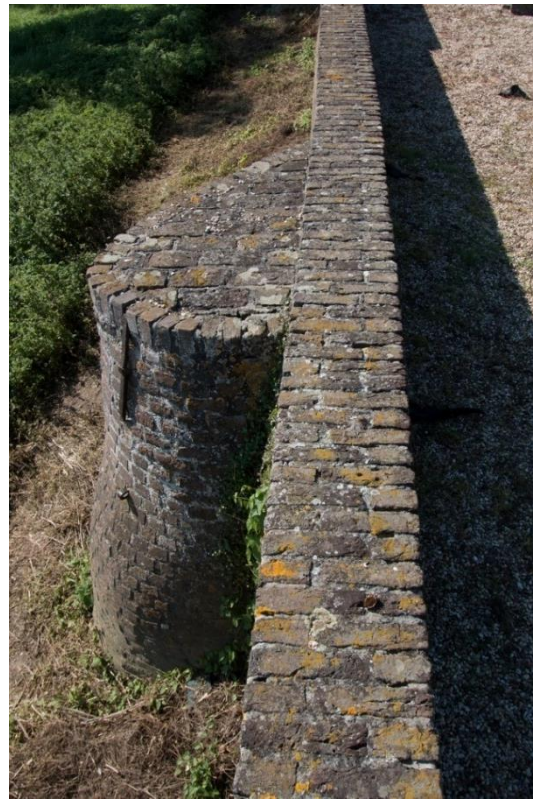
Sectie drie, volgt een recht tracé, met dien verstande dat het lijnelement op het einde (op de hoek) lichtjes inknikt, wat vooral van bovenaf goed is te zien. Op de foto rechts, de aansluiting op de oude hoekbeer van sectie twee, biedt weinig aanknopingspunten voor onderzoek.

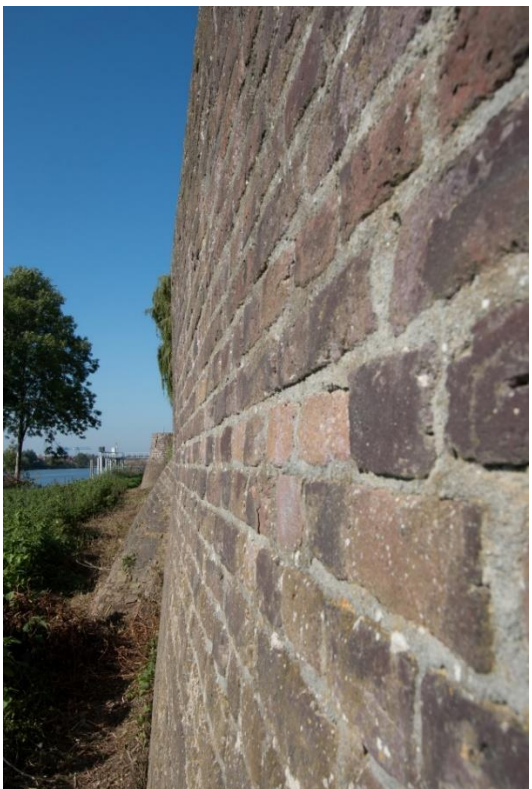
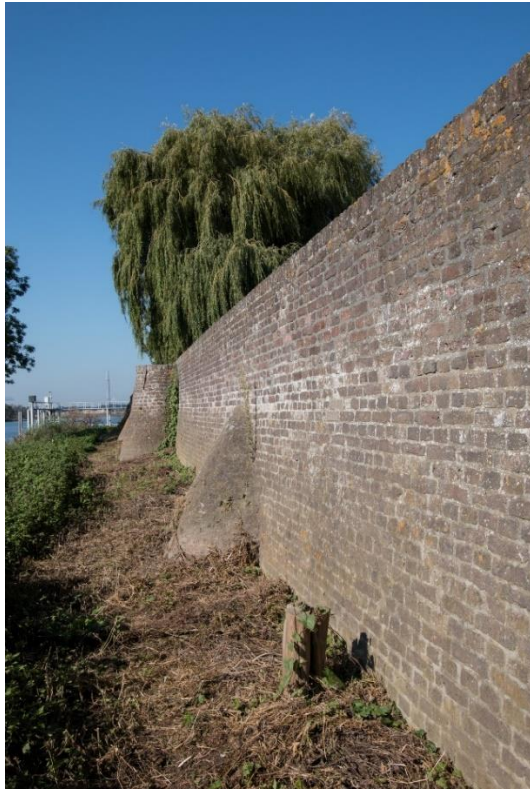
Sectie drie. Het deel van de muur dat de ten behoeve van het kerkhof opgeworpen grond keert, is – zoals te doen gebruikelijk – vier tot vijf graden uit het lood gemetseld. Omdat de grondkerende functie van de muur eindigt op circa 1,1 meter onder te top van de muur, is het in principe niet nodig om de steunberen hoger op te metselen.

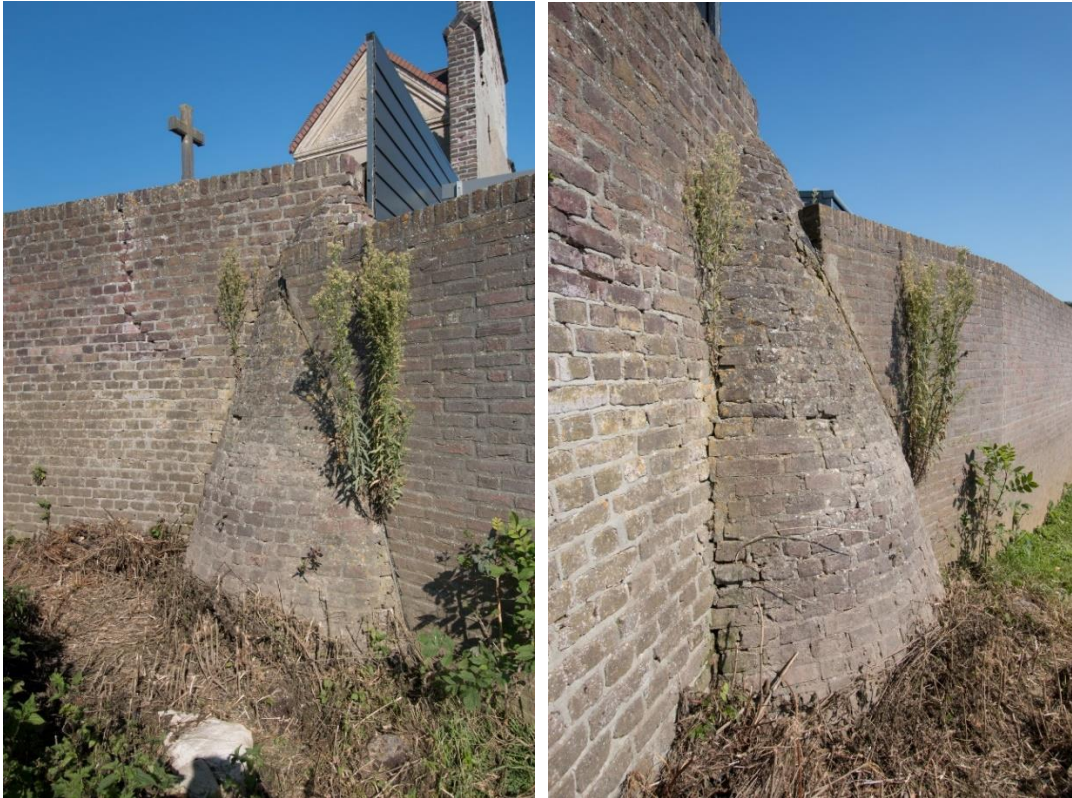
Sectie drie. De beer op de hoek is wel hoger opgemetseld, hier vermoedelijk vooral met een top als muurhoekbescherming bij hoogwater. We zien dit ook bij de voormalige hoek van sectie twee.

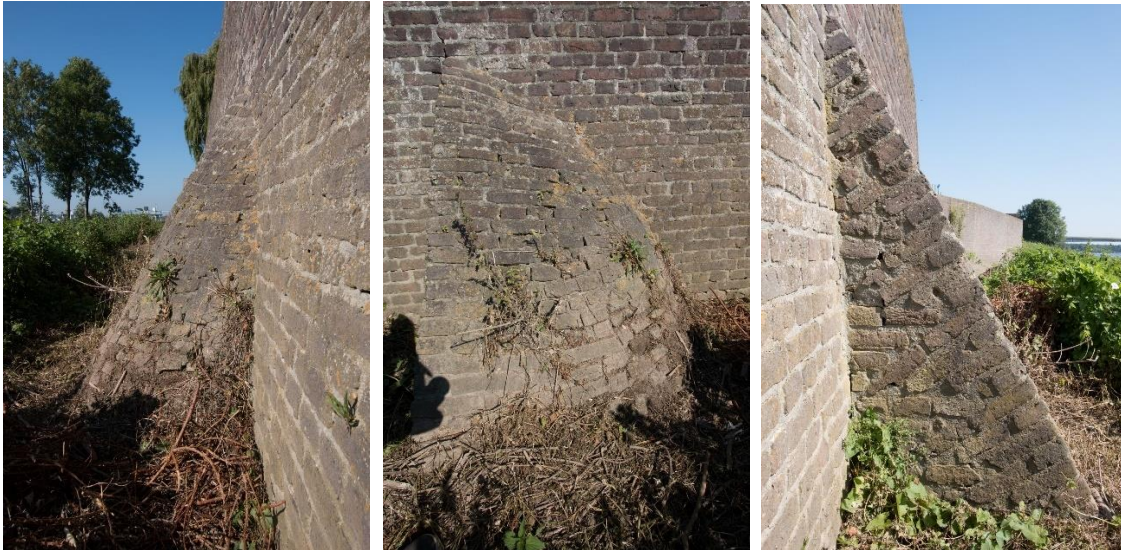
Sectie drie, de linker steunbeer in zijaanzicht (vanuit oost), vooraanzicht en zijaanzicht (vanuit west).

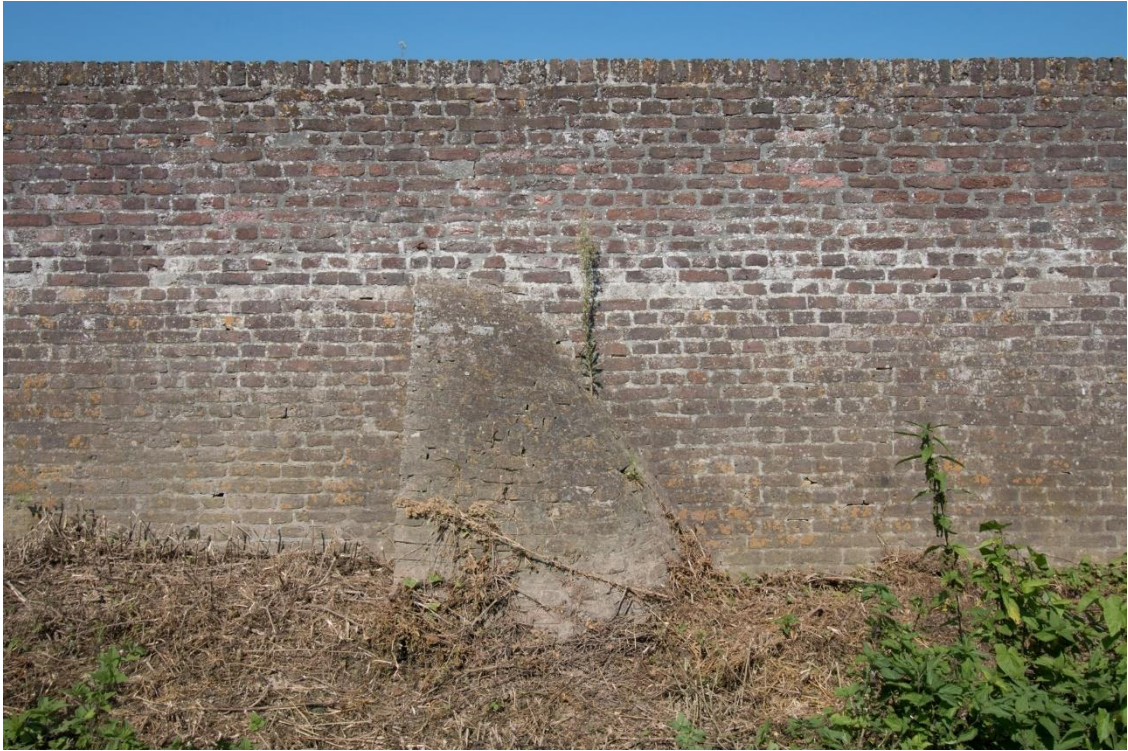
Sectie drie, de middelste steunbeer in vooraanzicht. De top van de steunbeer reikt tot aan de beëindiging van het uit het lood opgetrokken deel van de muur (en dus tot aan de hoogte van het grondpakket dat is opgebracht ten behoeve van de uitbreiding van het kerkhof).

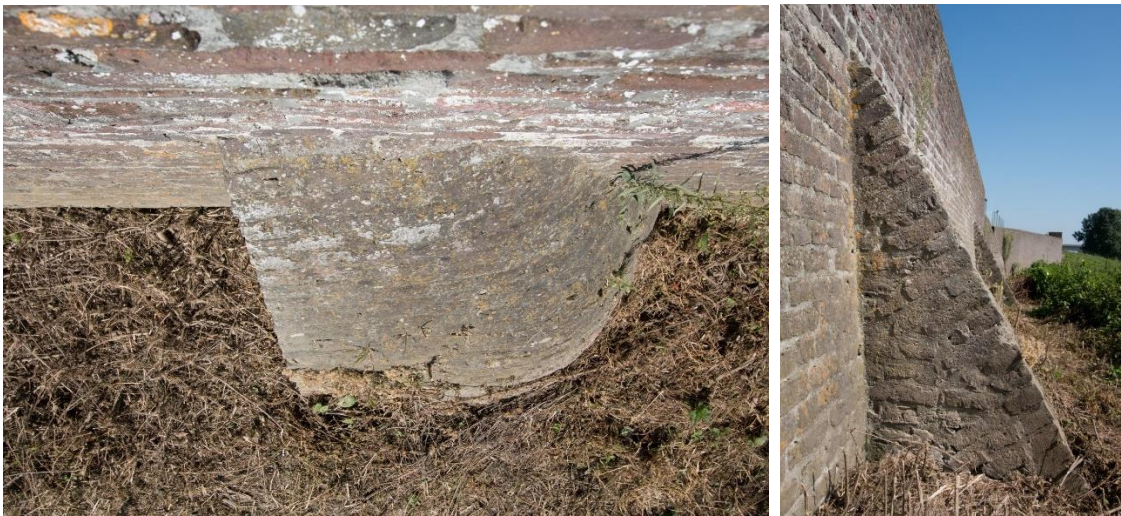
Sectie drie, de middelste steunbeer in zicht van bovenaf en het zijaanzicht vanuit het westen.

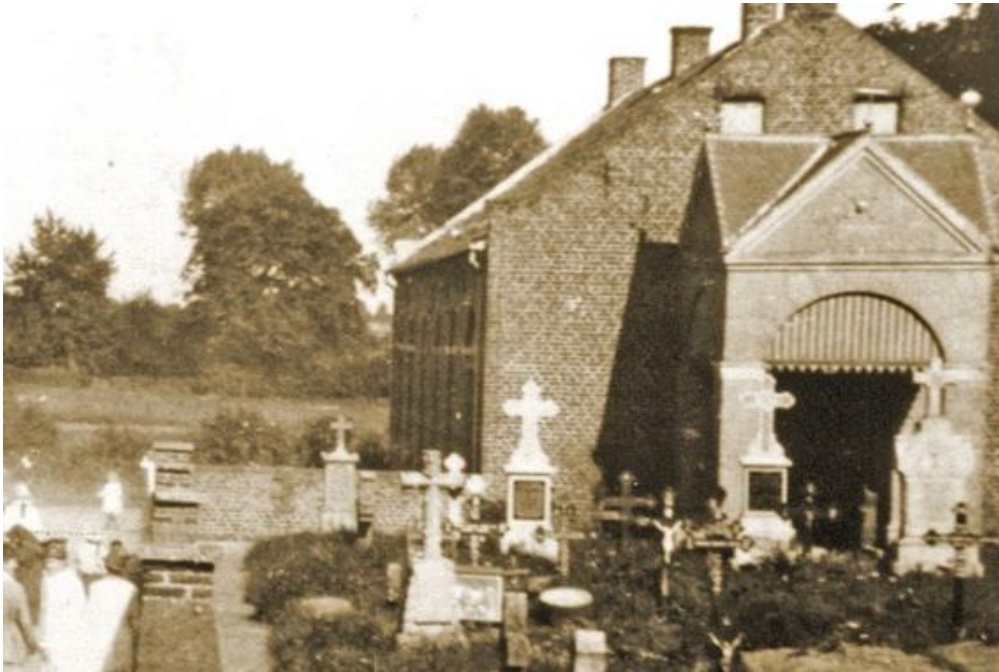
Op de oostmuur uit 1853 werd in 1857 de zijgevel van het toenmalige schoolgebouw opgetrokken. Die toestand bestaat nog in de jaren dertig van de vorige eeuw. De muur is tussen de penanten vlak afgedekt. [Archief Well, alle historie over het dorp Well Limburg](#)

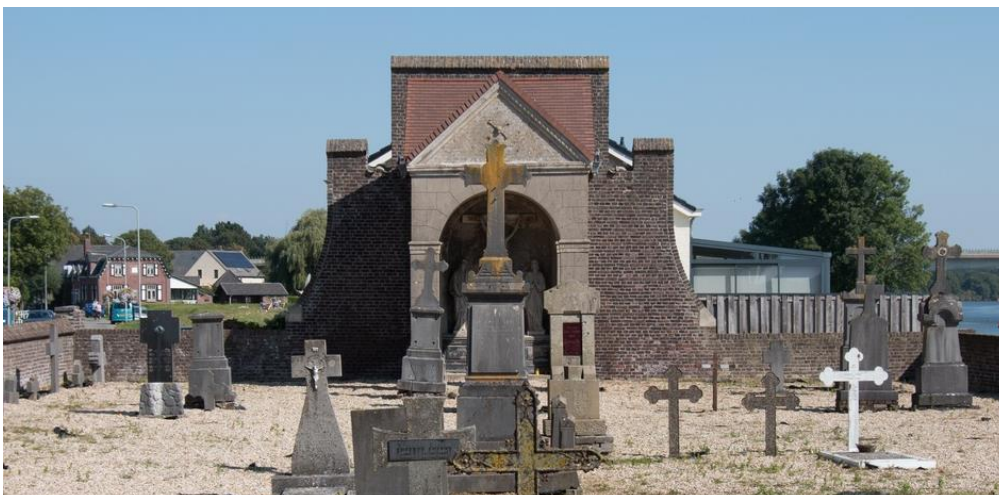
Vermoedelijk na de sloop van het schoolgebouw, wordt de huidige muur opgetrokken.

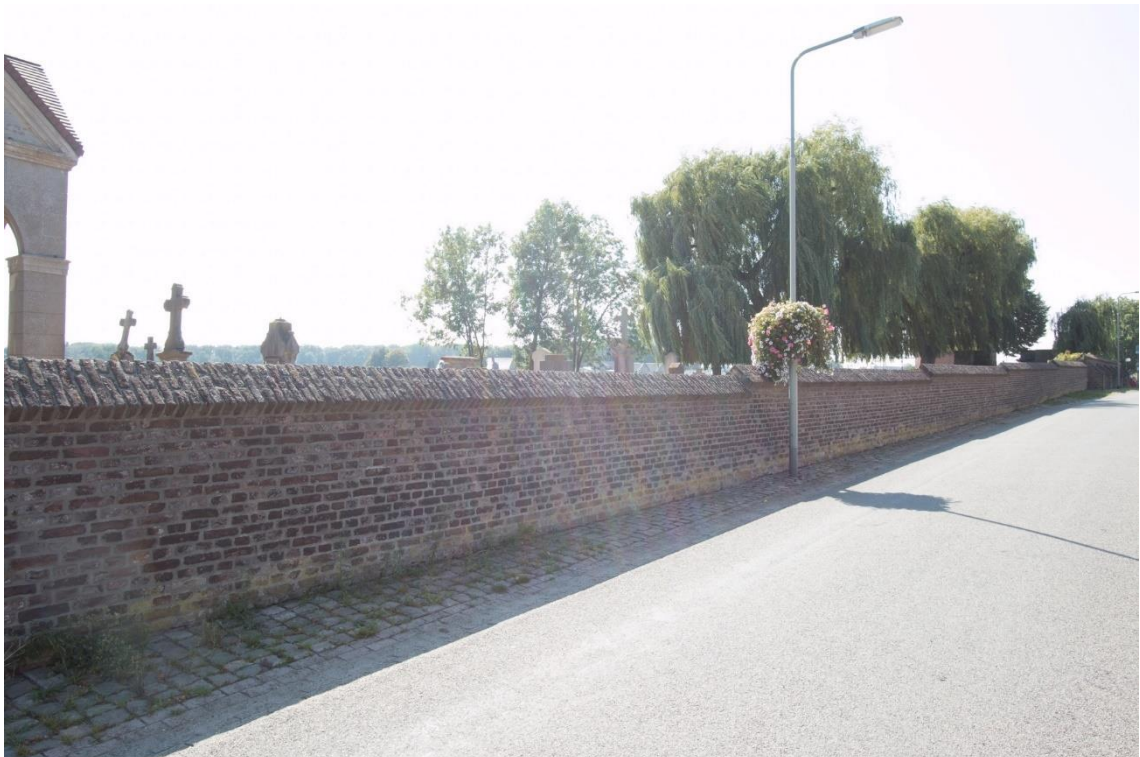
De schansmuur aan de straatzijde, afgedekt met ezelsrug, zoals ook de muren ter plaatse van de huidige Sint Vituskapel uit 1952-1954.
