Well Grotestraat Grond- en waterkerende kerkhofmuur

Cultuurhistorische en bouwhistorische verkenning

BAAC Rapport B-21.0229, productcode CB.DR60.35.006

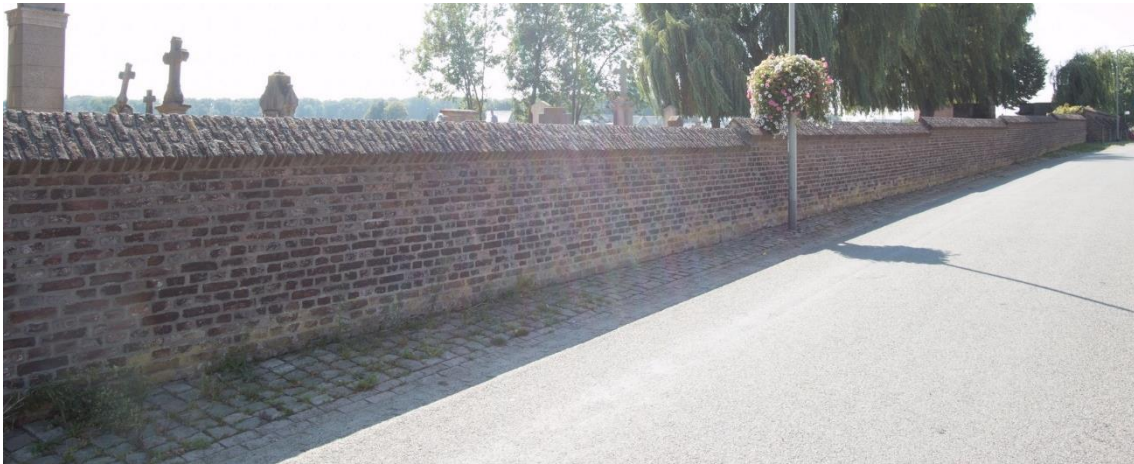
De muur aan de straat in huidige toestand.

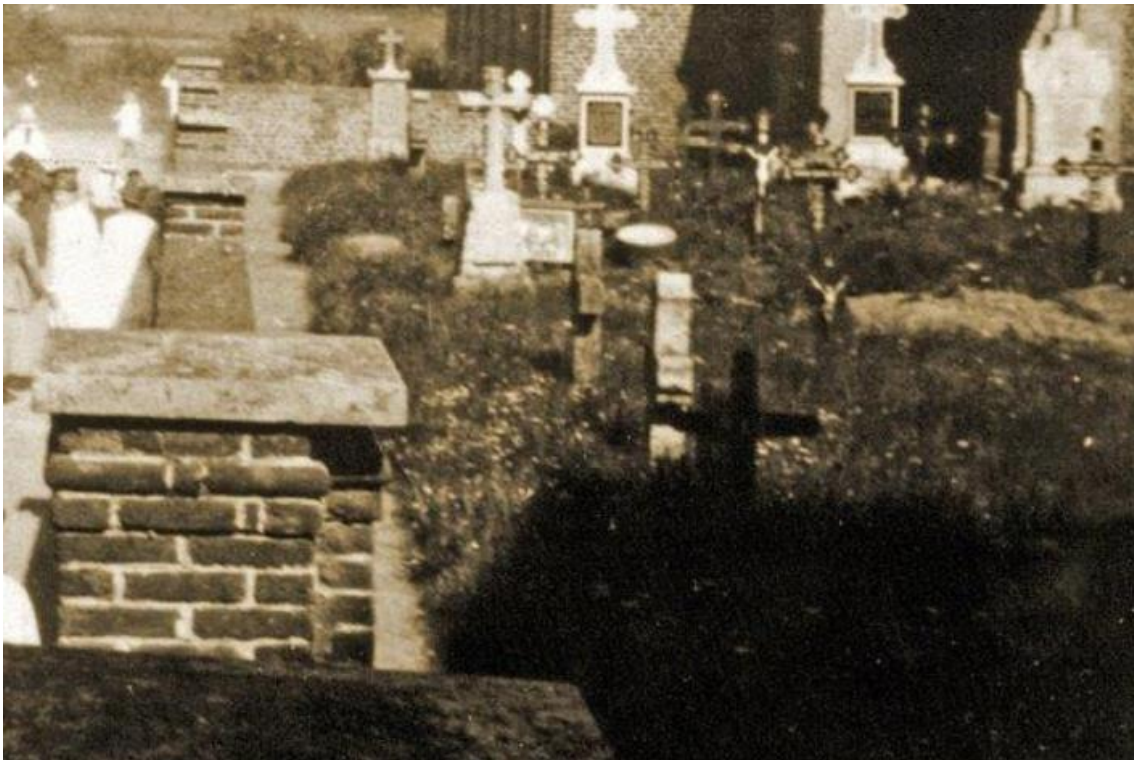
Een relatief vroege opname waarop de muur aan de straat is te zien. We tellen hier zes penanten met dekstenen, waarbij de voorste twee (de eerste is slechts gedeeltelijk te zien) vermoedelijk hekpijlers van de toegang tot het kerkhof zijn. [Archief Well, alle historie over het dorp Well Limburg](#)

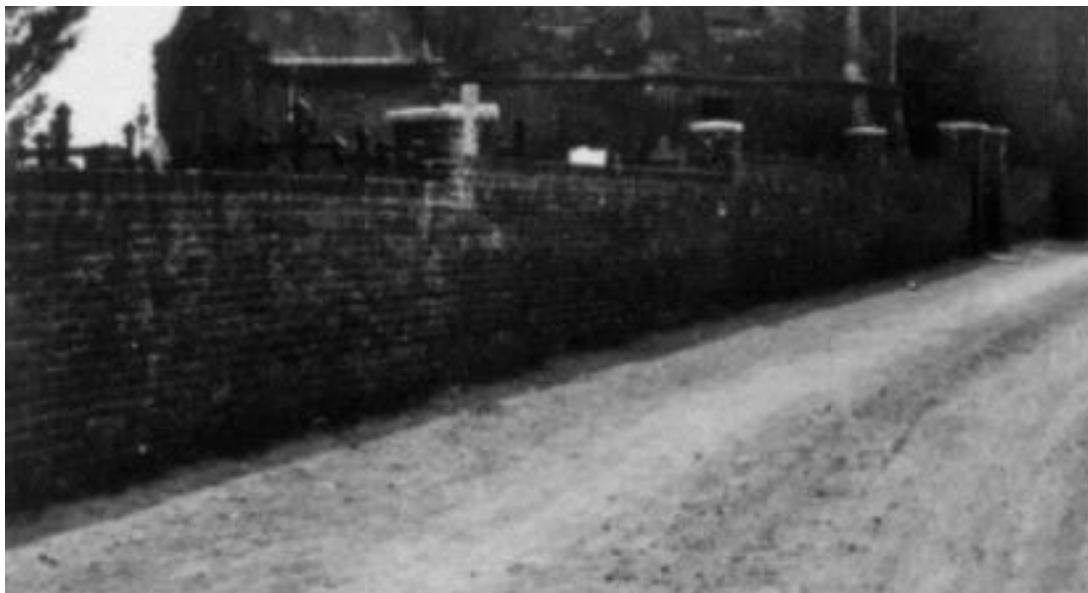
Een iets jongere opname waarop te zien is dat de muur een rollaag heeft en dat de plekken waarop de bovenrand insnijdt (gevolg van de landschappelijke toestand) is geaccentueerd met een pilaster(ornament). We tellen op de opname vijf van die elementen (links valt er één buiten beeld), inclusief de hekpijlers rechts op de foto. [Archief Well, alle historie over het dorp Well Limburg.](#)

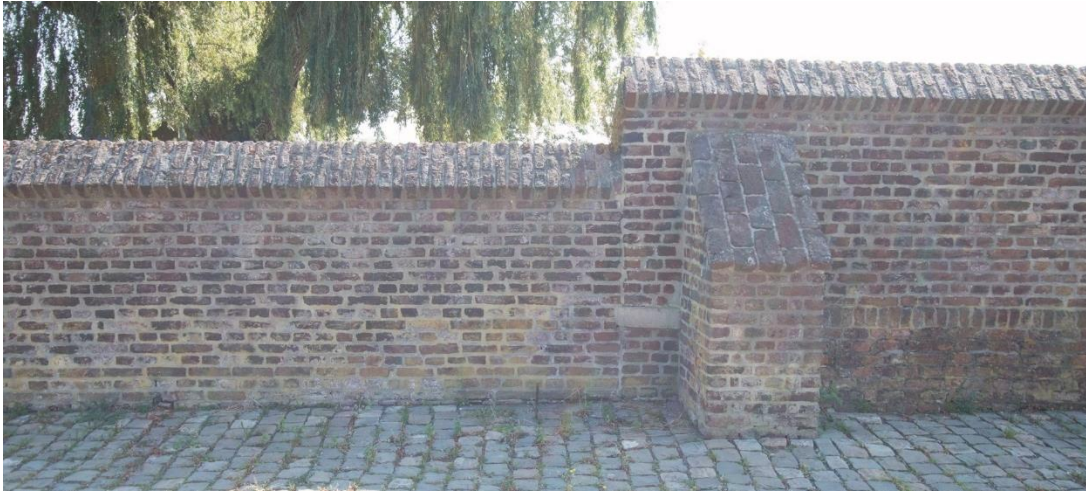
De muur is niet in verband gemetseld met het fundament van de linker zijbeuk van de verwoeste kerk. We zien dat er hier sprake is van een zogenaamde koude aansluiting. Wanneer we de oude kadastrale (hulp)kaarten er weer bij pakken, valt op dat de perceelsgrens op die kaarten aansluit op de punt van de eerste steunbeer van de zijbeuk. Dat zou kunnen betekenen dat de kerkhofmuur niet tegen de perceelsgrens staat of dat de muur op een bepaald moment naar binnen is verplaatst (bijvoorbeeld om de straat wat te kunnen verbreden). Wanneer we de kadastrale hulpkaart uit 1853 projecteren op de huidige kadastrale situatie, dan lijkt het er op dat van verbreding van de straat alleen ter hoogte van de oostmuur van het kerkhof sprake is (dit zou vernieuwing van de gehele muur betekenen).

Aansluiting van de kerkhofmuur (links) op het fundament van de vermoedelijk achttiende-eeuwse (en in 1841 vernieuwde) zijbeuk van het schip (rechts). Op basis van oude foto's moet links op deze opname tot aan de oorlog een toegang tot het kerkhof zijn geweest.

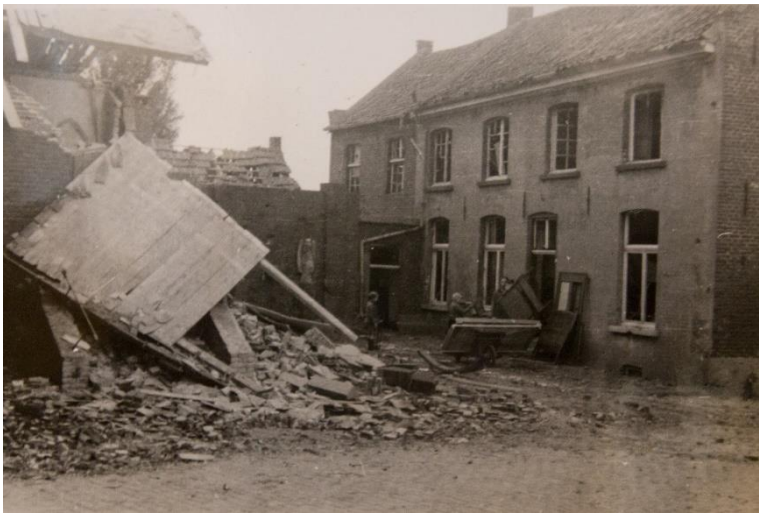
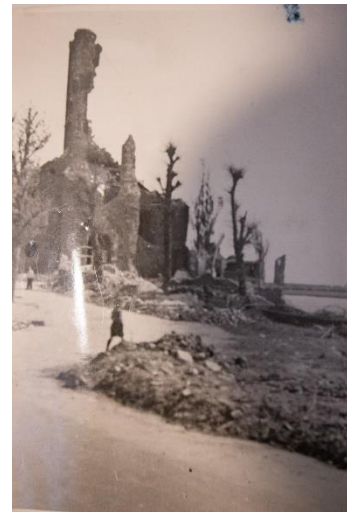
Schade aan de kerk en aan de kapelanie.

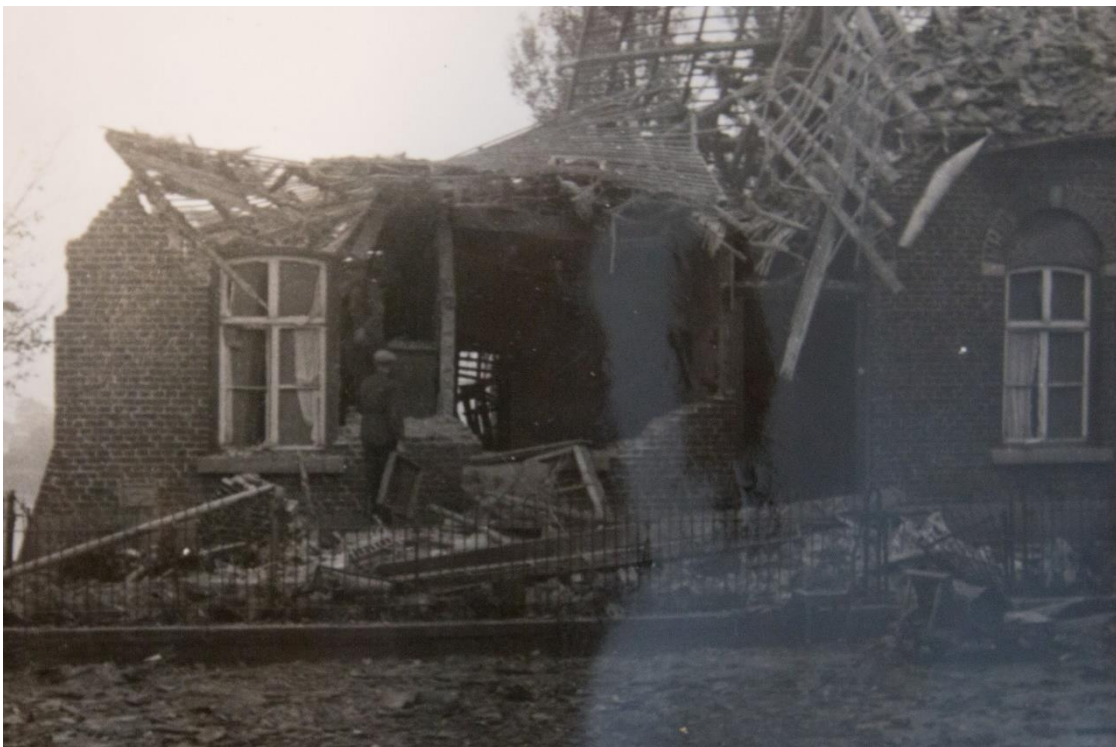
Schade aan het kerkhuis (voormalige schoolgebouw).

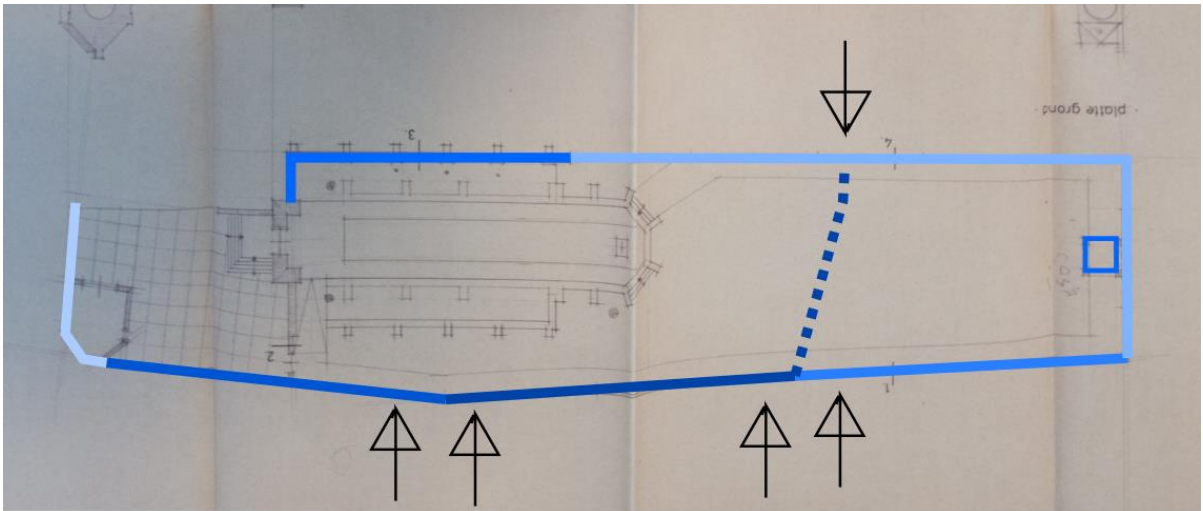
Globale weergave van de waardendifferentie waarbij de donkerste delen het meeste betekenis vertegenwoordigen en de lichtste delen relatief het minste. Dit heeft betrekking op de substantie en in mindere mate op het concept. De pijlen markeren de plaatsen die archeologisch de meeste aanknopingspunten zullen bieden en ook voor geofysisch onderzoek het meest interessant zijn. De meeste informatie is vanaf de kerkhofzijde te halen, maar onderzoek zal in de praktijk vanwege de in de ondergrond aanwezige begravingen dan wel onmogelijk zijn.
