# Maatregelen wateroverlast Gulpdal

*Bestuurlijk Overleg 19 maart 2019*

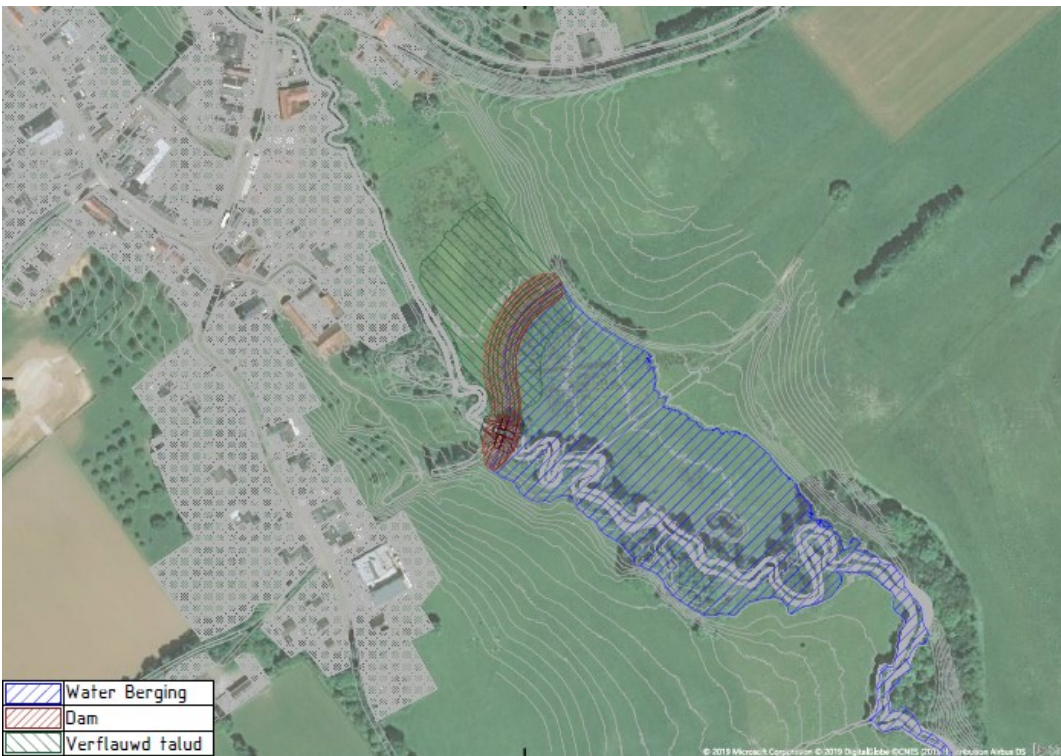
# Retentie Slenaken

- Dam is geprojecteerd aansluitend op verhoging in maaiveld.
- In de dam ter plaatse van de Gulp is een knijpconstructie aangebracht in de vorm van een verticale schuif. De schuif staat in normale omstandigheden open en wordt bij verwachting hoogwater neergelaten, om zo water vast te houden in het gebied achter de dam
- Het doorvoerdebiet wordt beperkt door de knijpconstructie tot 10 à 12 m<sup>3</sup>/s
- Hoogte ten opzichte van het huidige maaiveld: 3m.

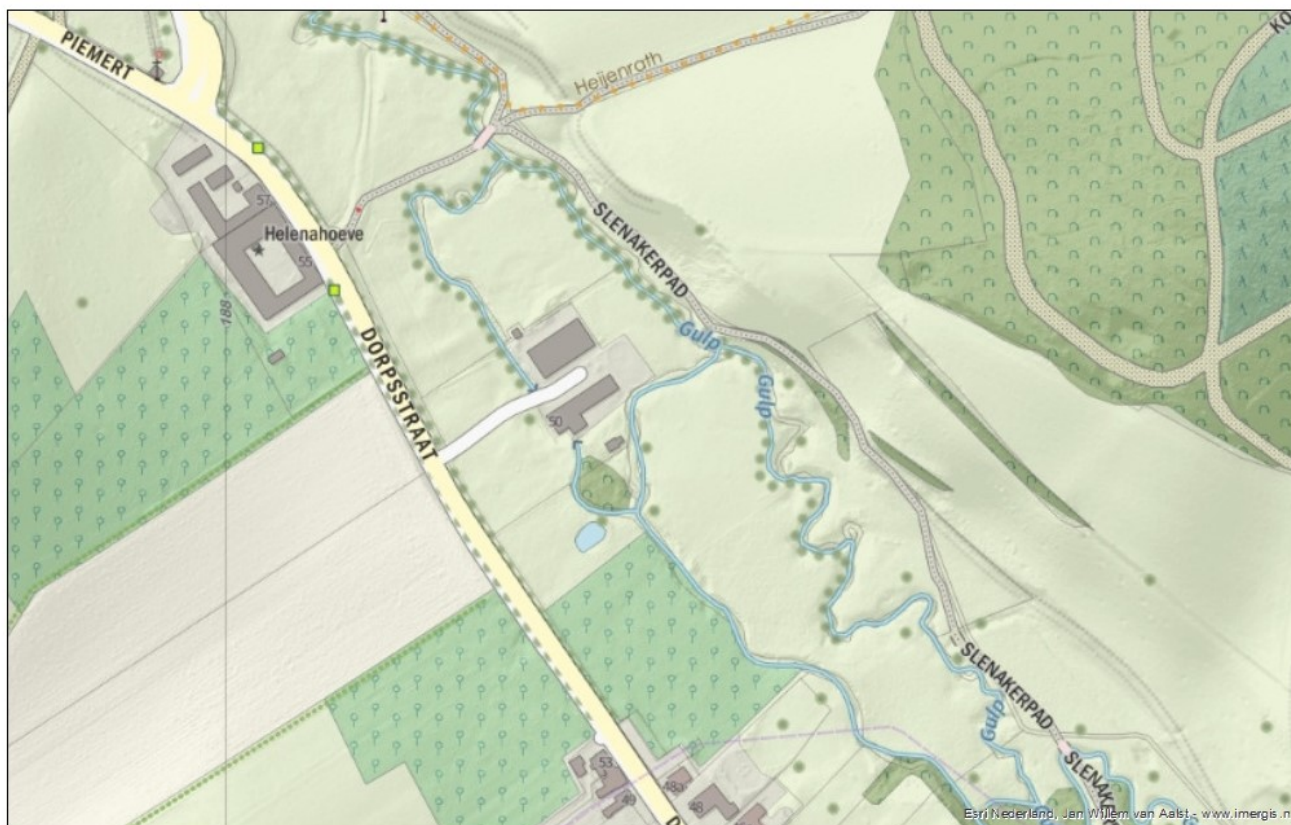
# Maatwerkoplossing Broekermolen

- Uit berekeningen blijkt dat met de berging in Slenaken geen wateroverlast meer optreedt bij Broekermolen.
- De reeds genomen maatregelen zijn voldoende ook in een situatie T25 en T100.

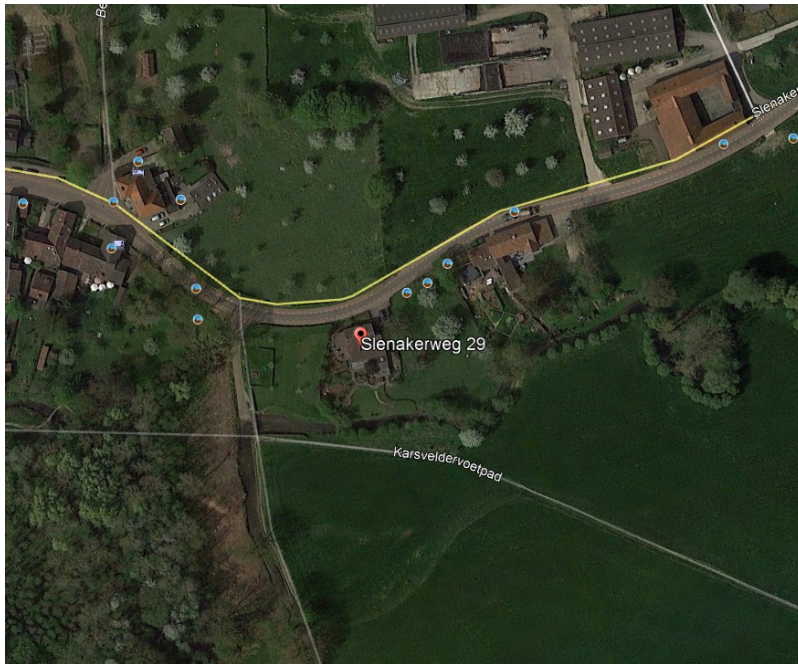
# Maatwerkoplossing Slenakerweg 29

- Uit berekeningen blijkt dat overstroming vanuit de Gulp wordt voorkomen door bergingsmaatregelen.
- Geen wateroverlast bij een situatie T25 en T100.
- Er treedt wel wateroverlast op door afstromend water over de weg.
- Dit kan worden voorkomen door aanpassing van de hemelwaterafvoer van de weg.

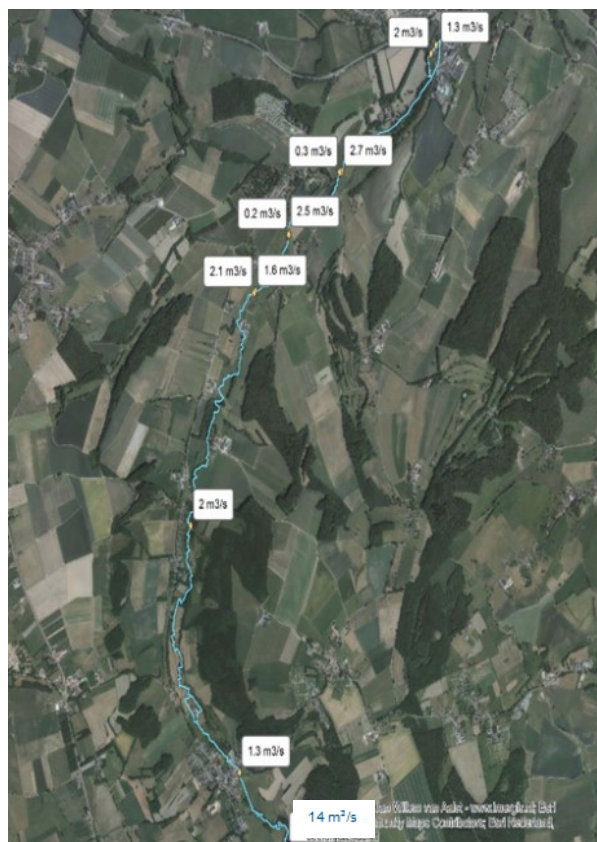
Situatie T25:

Piekafvoer 14 m<sup>3</sup>/s + afvoeren zijdelings op de Gulp 16 m<sup>3</sup>/s

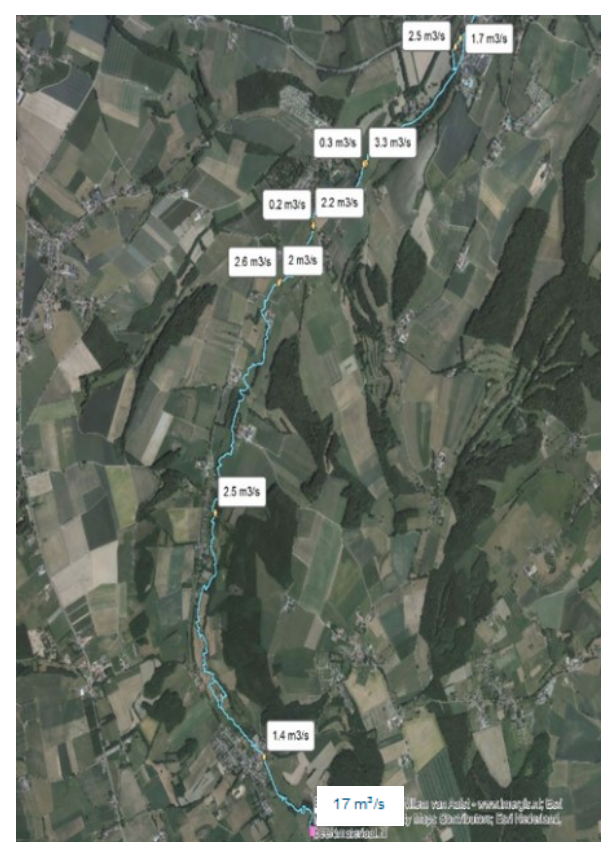
Situatie T100:

Piekafvoer 17 m<sup>3</sup>/s + afvoeren zijdelings op de gulp 18,7 m<sup>3</sup>/s

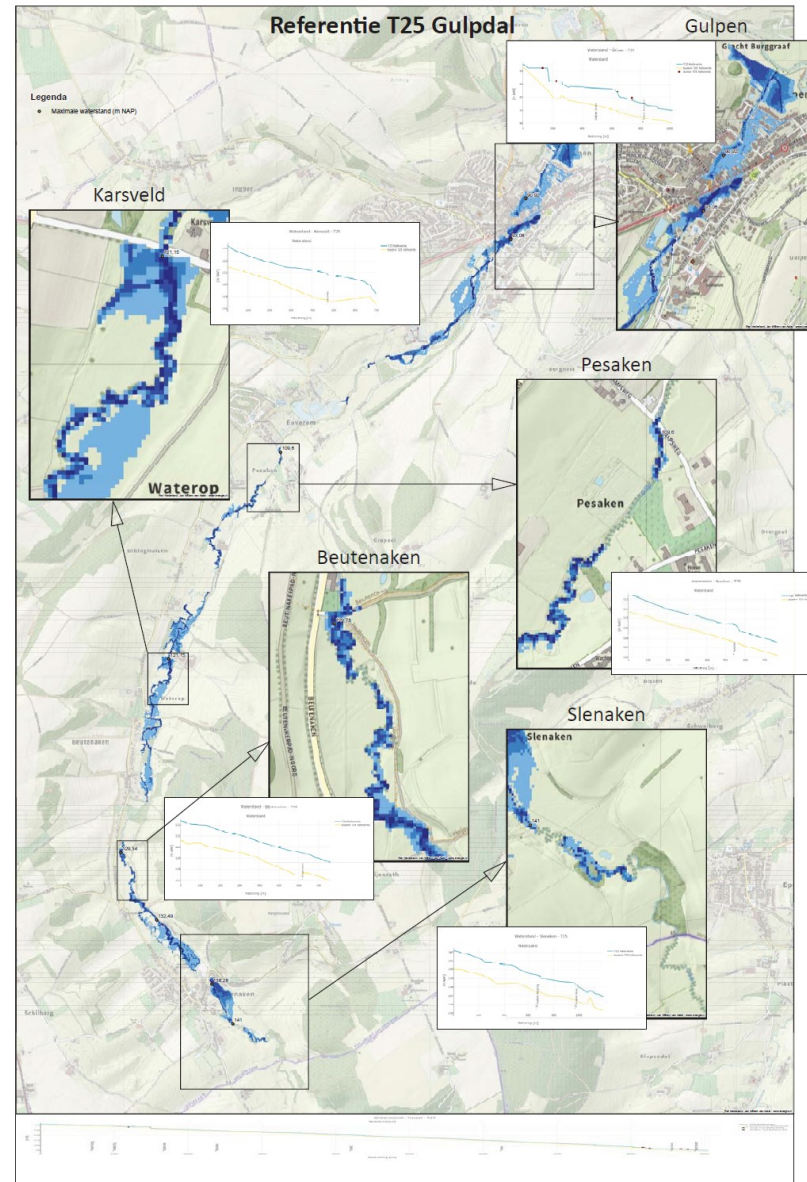
## Situatie T25

- Situatie T25
- Maximale waterstanden in Slenaken lager dan voor situatie 2012
- Geen dam nodig, wel lokale maatregelen in Slenaken
- Waterstand net bovenstrooms van Gulpen 0,9 m hoger dan 2012, dit leidt tot wateroverlast
- Nader onderzoek nodig naar maatregelen om aan T25 norm te voldoen in Gulpen
