In deze bijlage van de nieuwsbrief vindt u informatie over de huidige ligging en kenmerken van de dijk bij u in de buurt.

Dijkversterkingen in Steyl

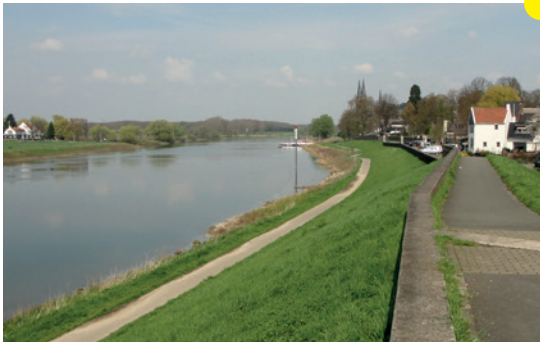
De dijk bij Maashoek in Steyl bestaat uit een klein stuk groene dijk aan de zuidzijde van Maashoek en een harde keermuur. Bij hoogwater worden op een groot deel van deze harde keermuur opzetbare delen geplaatst. Het te versterken dijktraject eindigt ter hoogte van de Jochumhof.

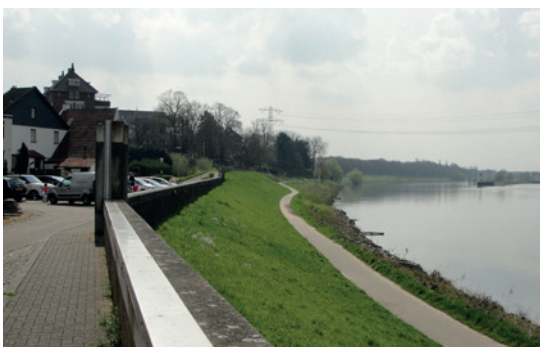
In de derde bijeenkomst met de omgevingswerkgroep zijn mogelijke oplossingen besproken voor de dijkversterking. Deze variëren van een compleet groene dijk, een harde keermuur, een harde keermuur met opzetbare wand, een harde keermuur met doorzichtige schermen tot een beweegbare waterkering. Bij alle mogelijke oplossingen is een maatregel nodig tegen 'piping'. Dit is een kwelstroom onder de dijk door, die zanddeeltjes meeneemt waardoor de dijk instabiel wordt.
