In deze bijlage van de nieuwsbrief vindt u informatie over de huidige ligging en kenmerken van de dijken bij u in de buurt.

Dijkversterkingen in Thorn - Wessem en Heel

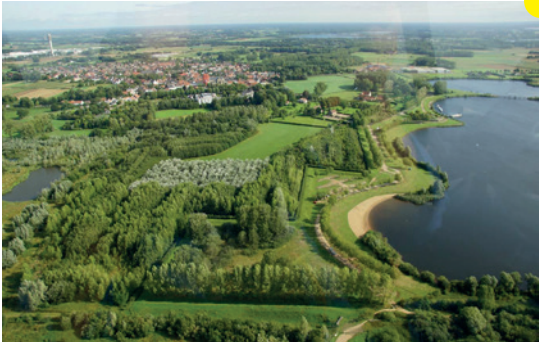
De dijken zijn voor een groot deel aangelegd na het ontstaan van de Maasplassen. De over het algemeen groene dijken beschermen de woonkernen. Bij Thorn sluit de dijk aan op de dijk van Vlaanderen. Bij Thorn - Wessem onderzoeken we het verleggen van de dijk zodat de Maas meer water kan bergen en afvoeren.

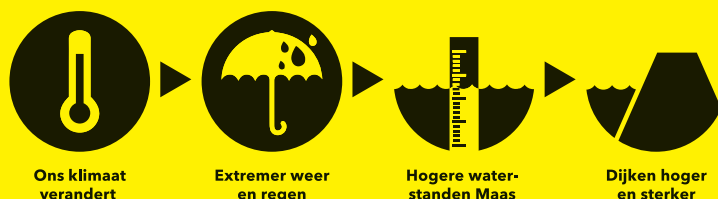
Voor Heel vormt de ligging van de Sleybeek aan de voet van de dijk een probleem voor de waterveiligheid. Daarom kijken we niet alleen naar de dijk maar ook naar het watersysteem.
